Rapportage *(versie 2)*

Thermografisch onderzoek met blowerdoortest

Fanny Blankers Koenstraat Arnhem

Duurzaam Stadseiland i.s.m. Arnhem Aan

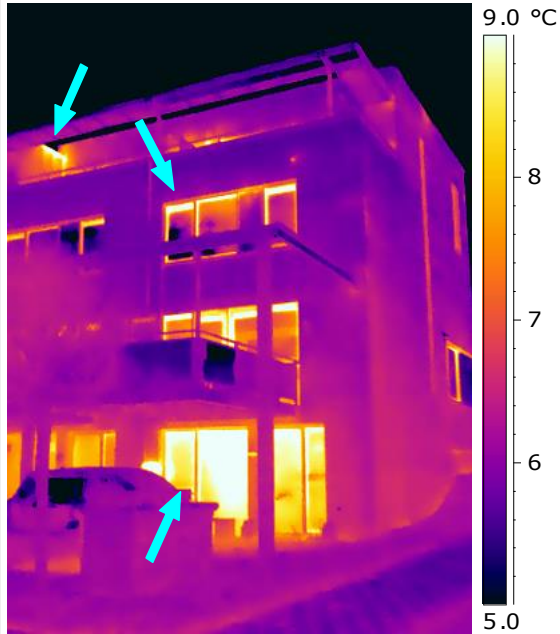
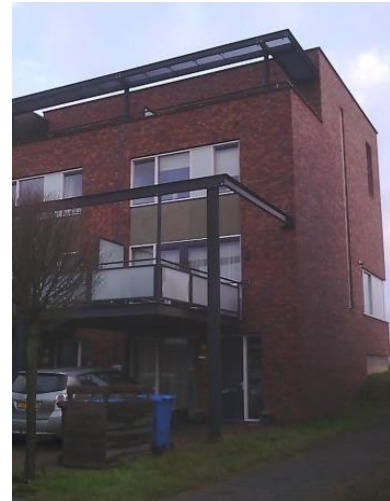
a) Links in de zijgevel van de buurman is de dakrand warm.

Bovenin het glas tonen de ventilatieroosters warmer. Onder het balkon blijft op de BG meer warmte hangen.

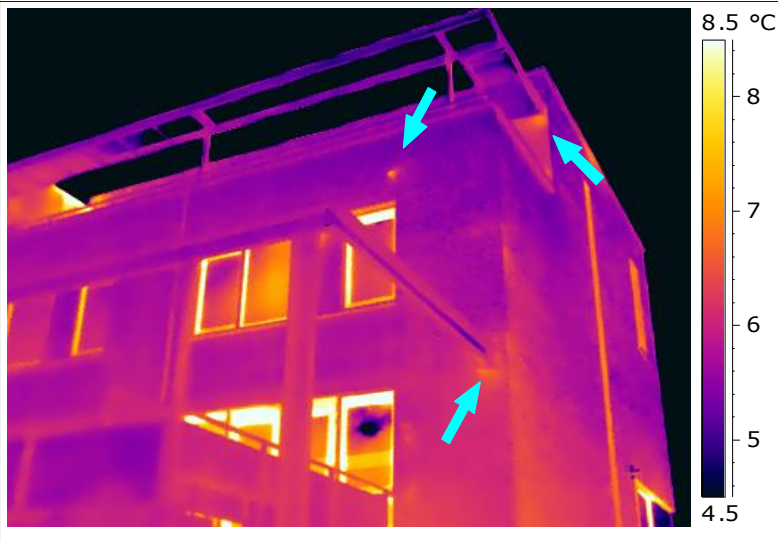
b) Rechts boven de spuer van het balkon.

Ter plaatse van het staal is de gevel, logisch, iets warmer.

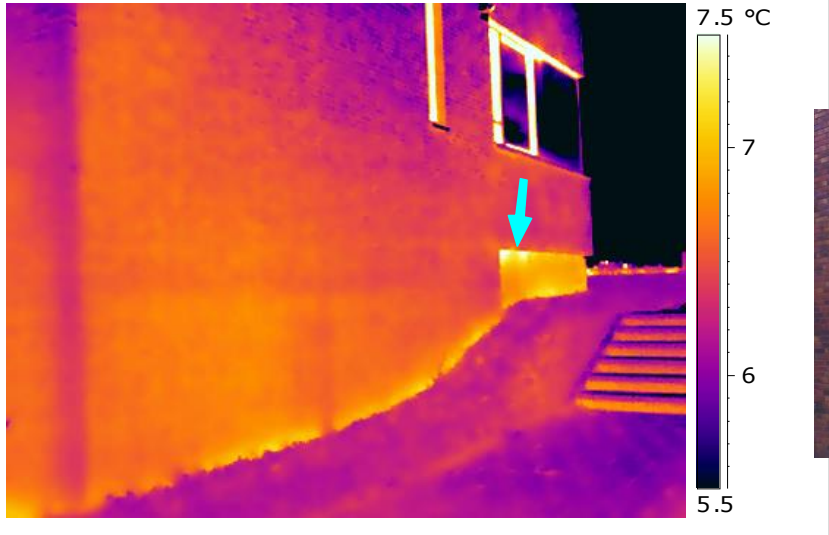
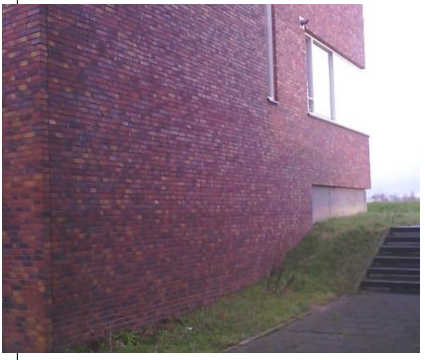
- a) Het achterste deel van de woning heeft geen begane grond doordat de woning in/over de dijk is gebouwd. Uit de grondkerende wand komt wat warmte.
- b) Warme plek op de hoek en bij de schoorsteen.
Warme plek, mogelijk warme lucht uit de aansluiting paneel-gevel.

Om dit op te verbeteren zou je de onderkant van de woonkamervloer beter willen isoleren, maar deze is nu niet bereikbaar.

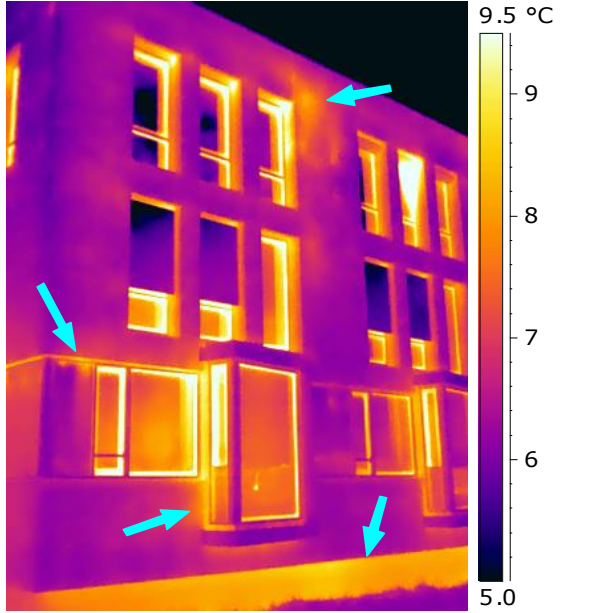
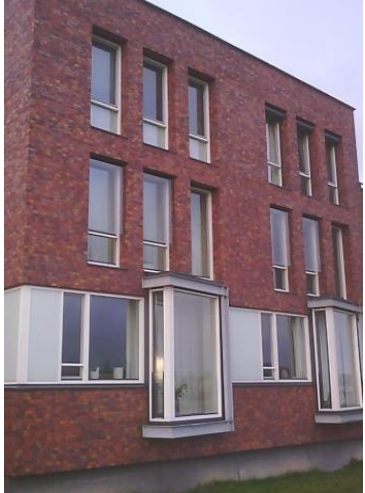
Gevel is rechtsboven warmer.

Ook hier is de overgang paneel-metselwerk warmer.

- In de achtergevel is rechts bovenin de gevel warmer. Tussen de woningen zit een dubbele muur met daartussen een spouw komt waarschijnlijk wat warmte naar buiten. De lucht in de spouw wordt vanuit de woningen opgewarmd en stijgt daardoor op in de spouw. Dit zorgt voor warmteverlies. Doordat de wind op de voorgevel stond, is dit effect daar niet te zien.
De uitstroom van warme lucht kan (deels) geblokt worden door de gevel na te isoleren met schuim. Zie onder spouwmuurisolatie.

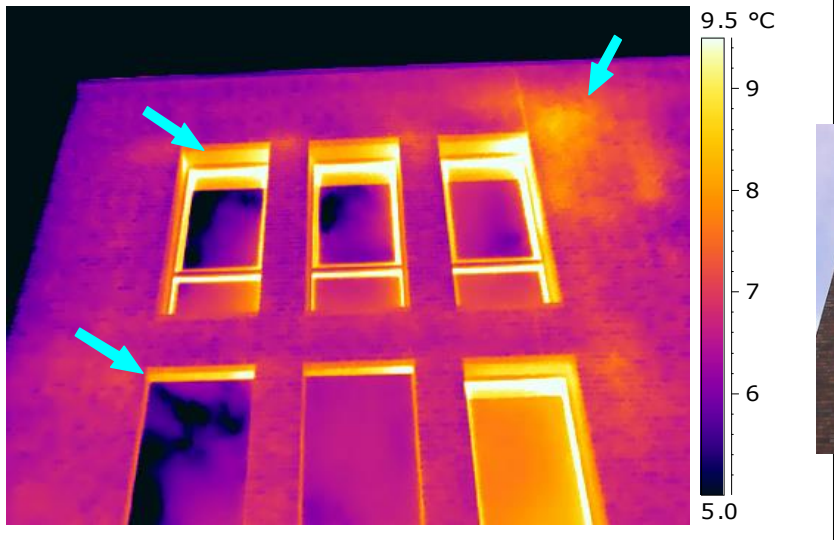
b)

T.p.v. de twee linker onderste ramen zit een voorzetraam (i.v.m. geluidseisen).

Boven de kozijnen is het relatief warm. Waarschijnlijk omdat de kozijnen vrij diep in de gevel liggen.

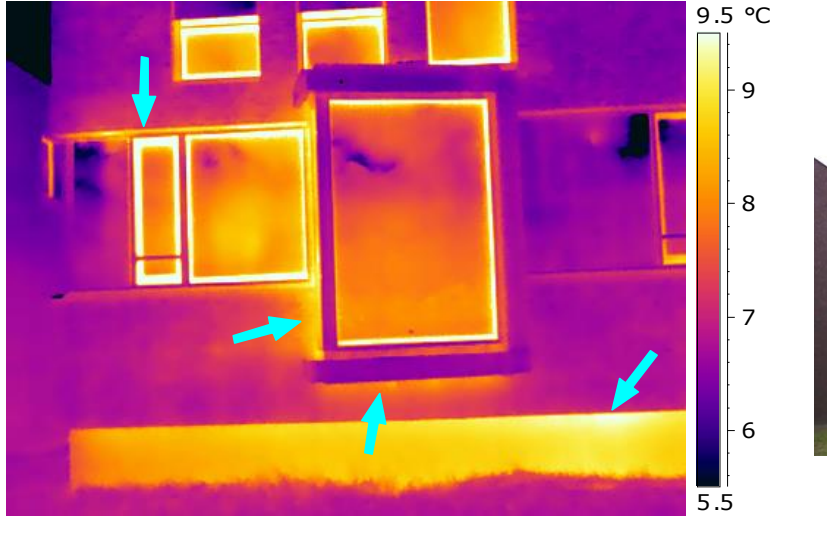
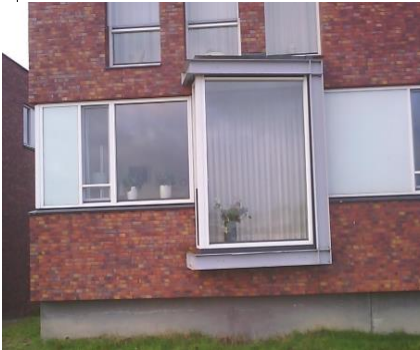
a) Boven het kozijn is het warmer.

De betonnen plint toont warmer dan het metselwerk.

Rond de erker is het warmer.

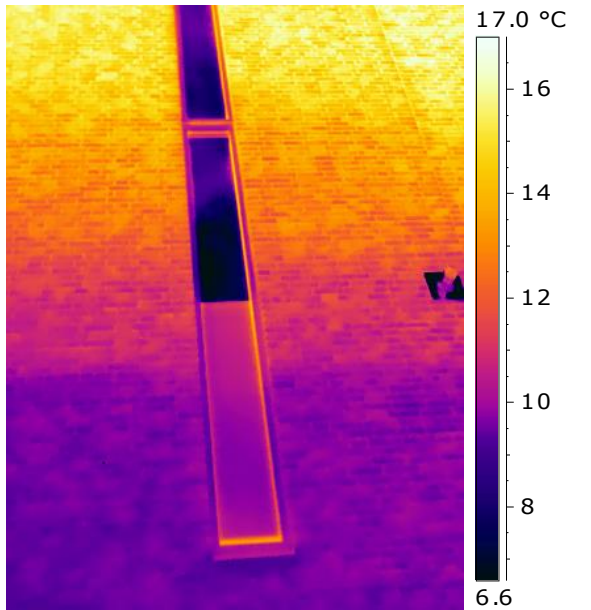
b) Deze opname is om 12.15 u gemaakt en beïnvloed door de zon. Daar is hij moeilijk te interpreteren.

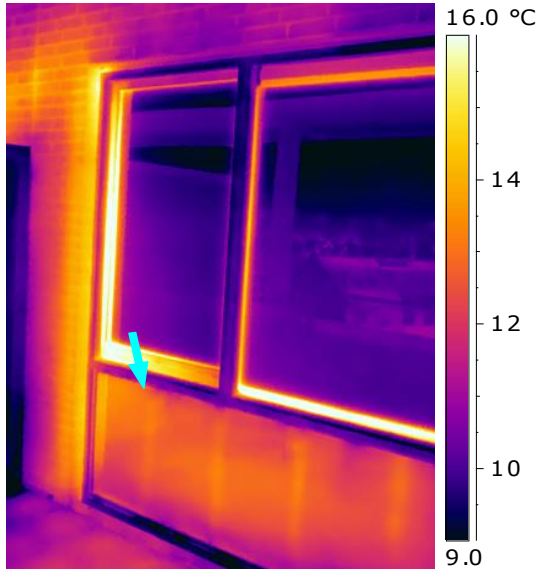
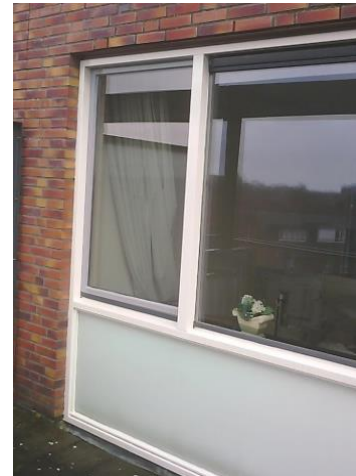
a)

N.B. Deze opnamen zijn gemaakt om 13.00 u en daardoor is ook warmte en schaduw van de zon zichtbaar. Dit maakt de opnamen moeilijk te beoordelen.

De borstwering is glas, met daarachter een gemetseld binnenspouwblad.

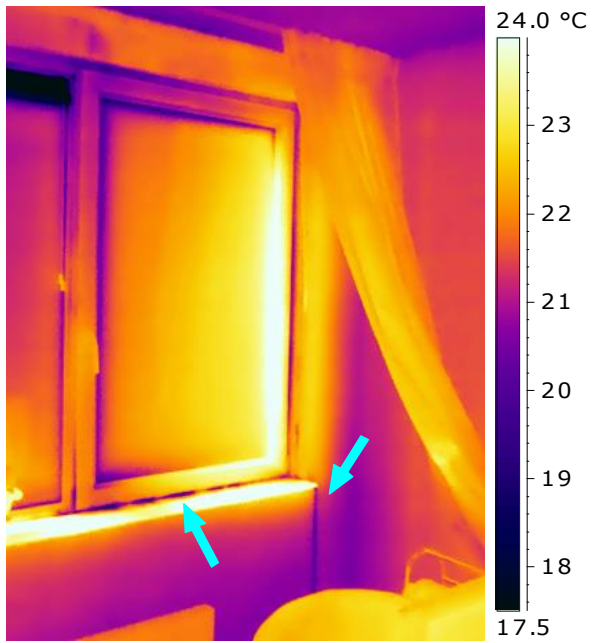
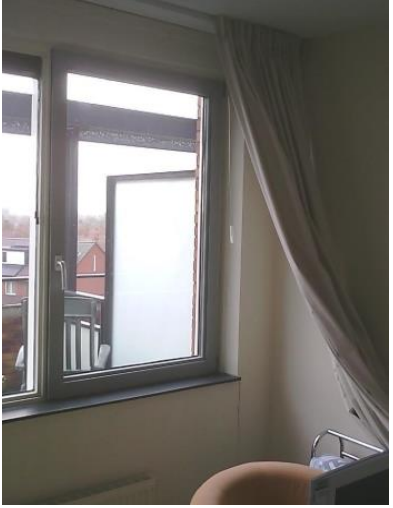
a) Tocht tussen kozijn en vensterbank, door de dilataties in de borstwering.

Draaikiepraam tocht aan de onderzijde.

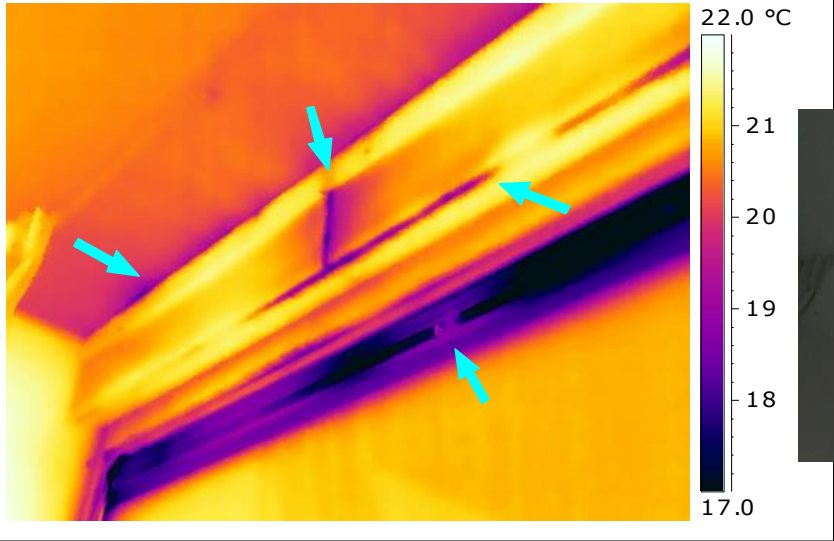
b) Ventilatioerooster (gesloten) tocht.

Alle naden en aansluitingen tochten.

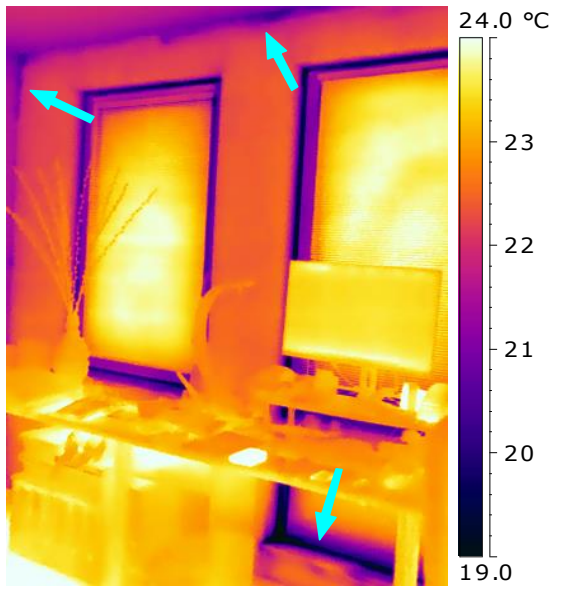
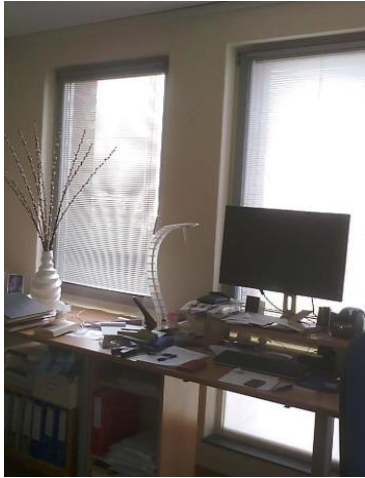
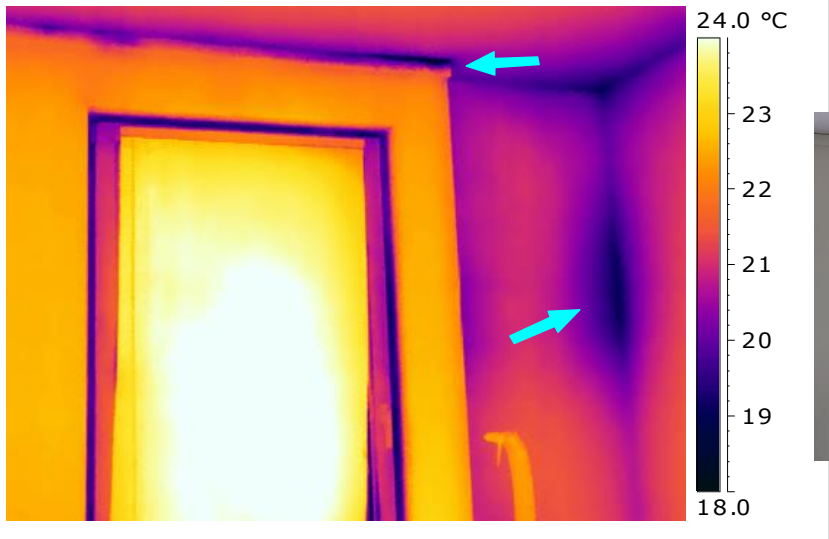
Tegen de gevels zit een voorzetwand. De naden en aansluitingen kieren.
Koude binnenhoek.

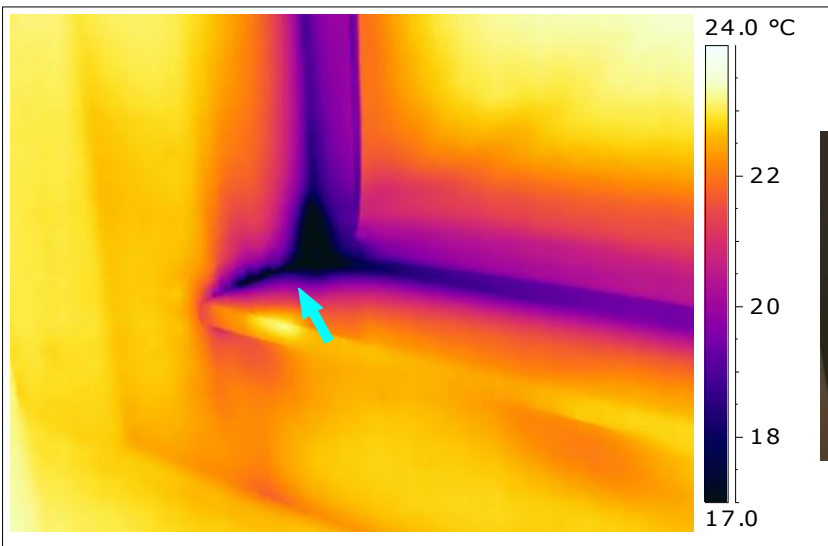
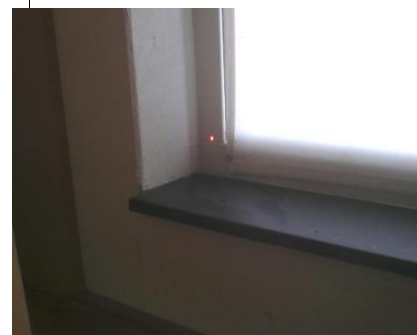
a) De aansluitingen kozijn-vensterbank tochten.

De ramen zijn dicht.

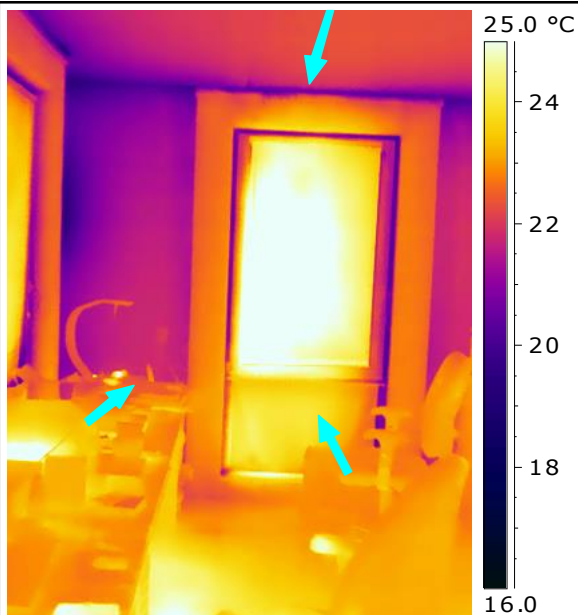
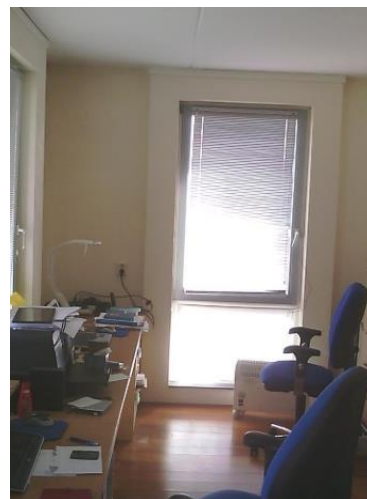
a) Tocht rondom de voorzetwand die rond het raam gemaakt is.

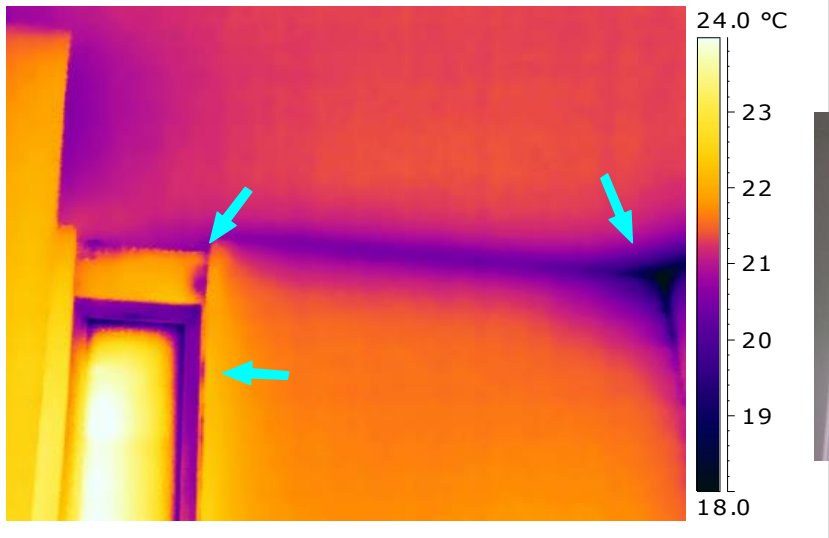
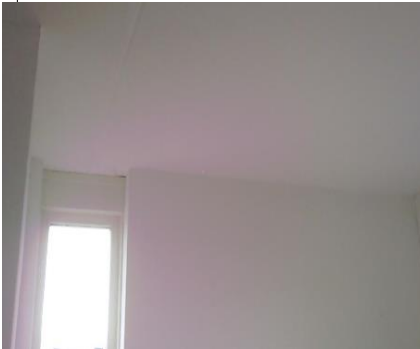
a) Kleine luchtlekkages rond het smalle kozijn, o.a. langs de aftimmerlat.

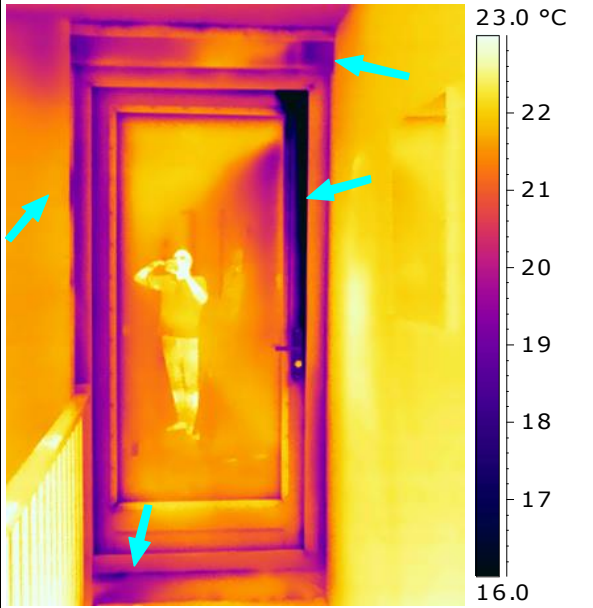
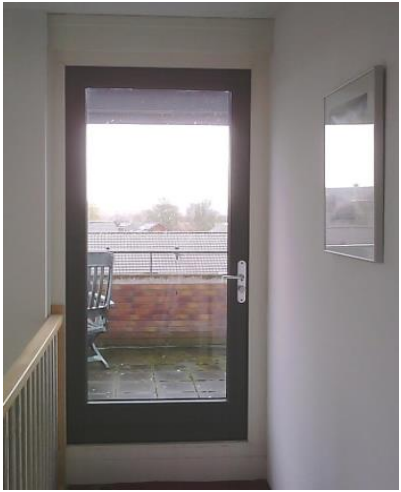
b)

Luchtlekkages rond het kozijn en langs de aftimmering onder en boven het kozijn.

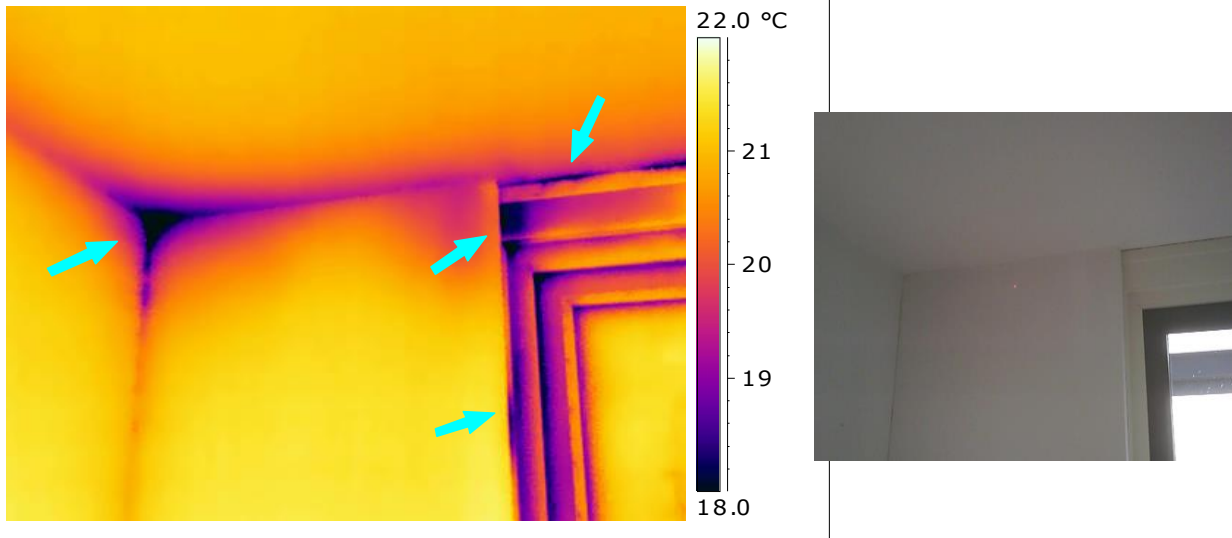
- a) Koude binnenhoek.
Tocht langs het kozijn.

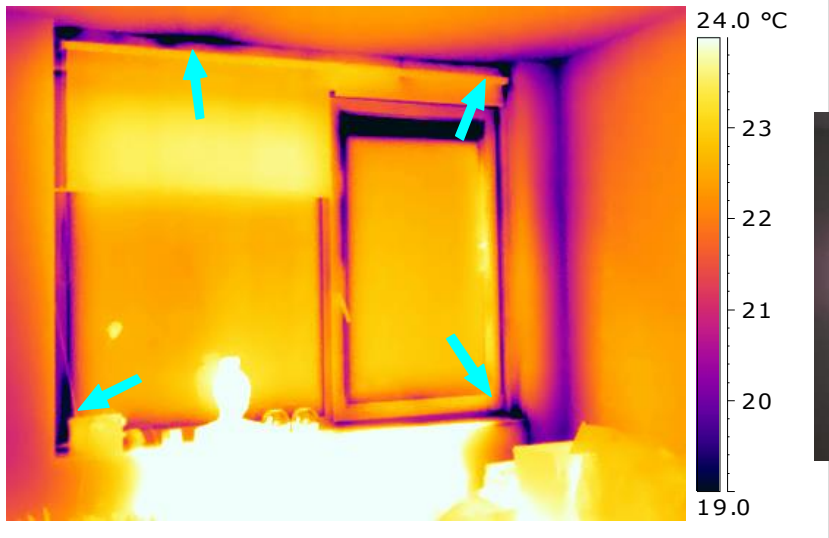
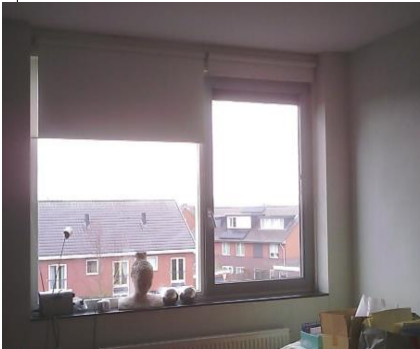
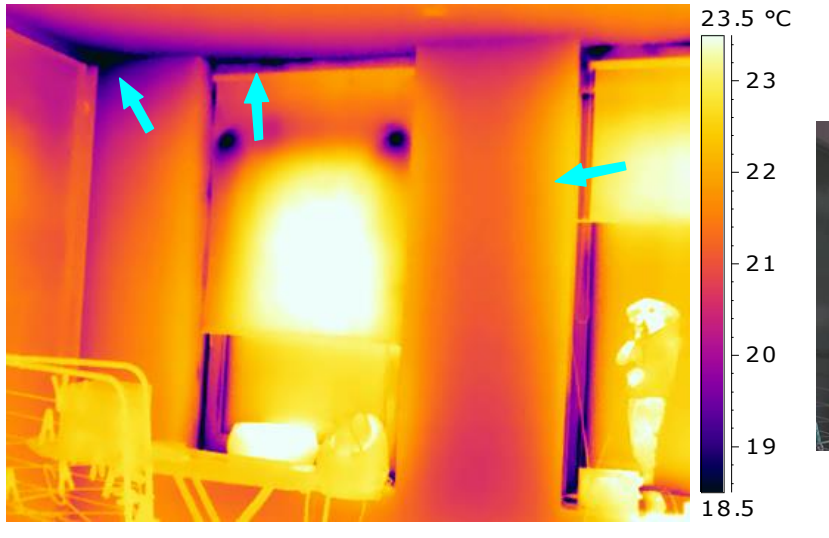
Tocht langs de aansluiting kozijn-plafond en bij de vensterbank.

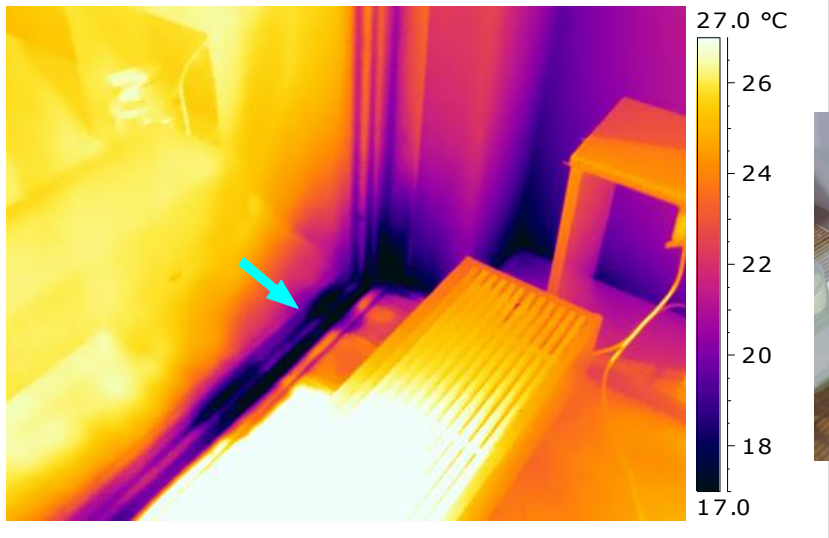
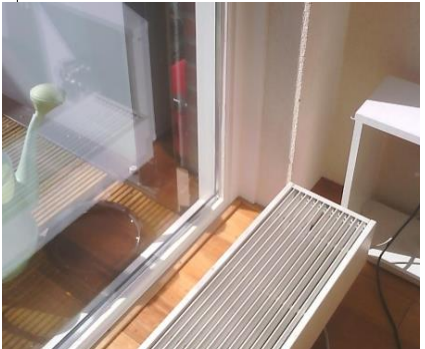
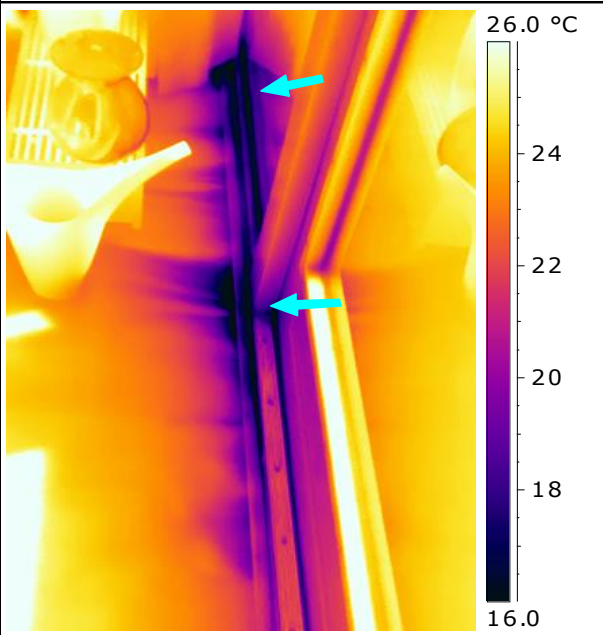
Flinke tocht uit de aansluiting onderdorpel-vloer.

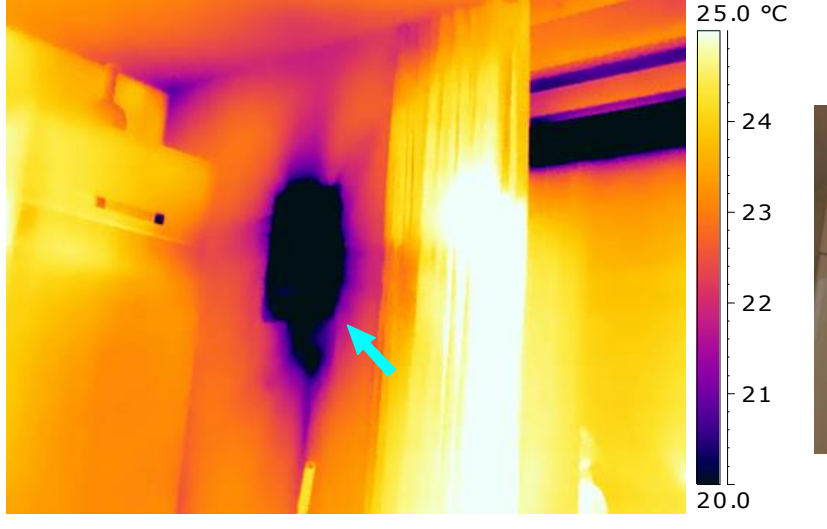
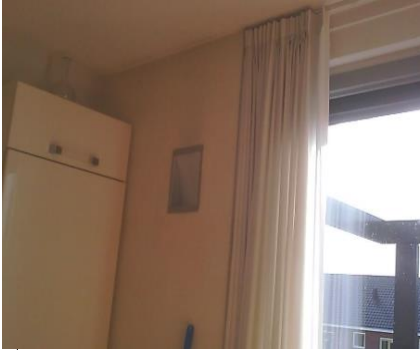
a) In de gevel van de keuken is een inbouwspot gemaakt. Het gat loopt tot in de spouw, waardoor dit een luchtlek vormt.

- De wandlamp in de keuken is in de muur aangebracht (tot in de spouw) en vormt een luchtlekkage.
Het binnenspouwblad achter de lamp aanhelen of de lamp afkitten.

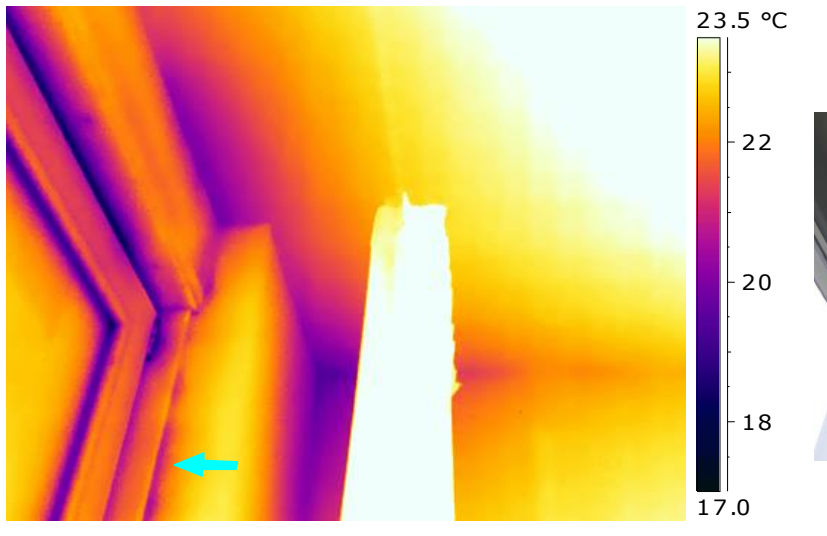
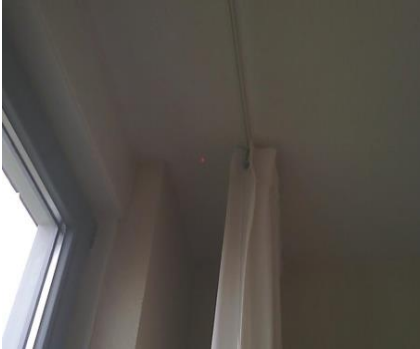
a) De binnenhoek en langs het plafond is het iets kouder.

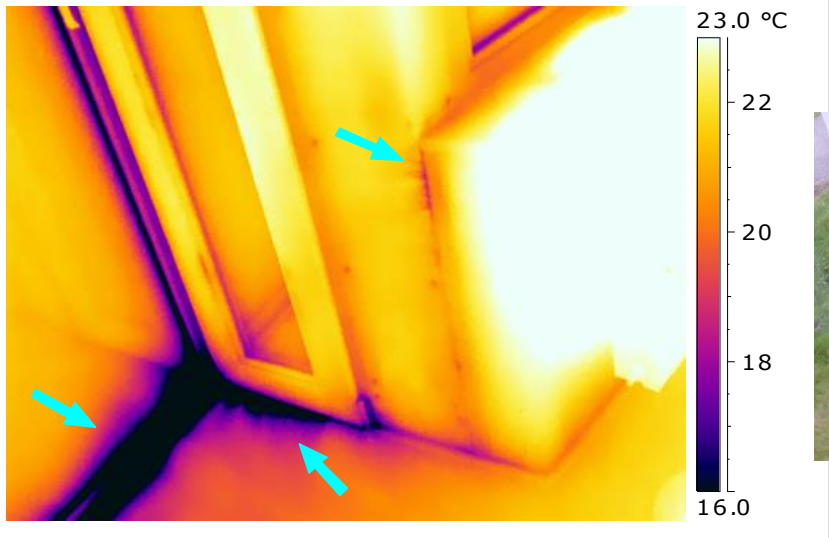
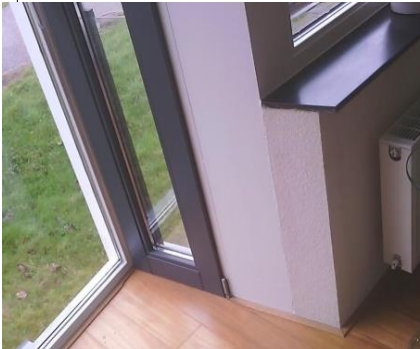
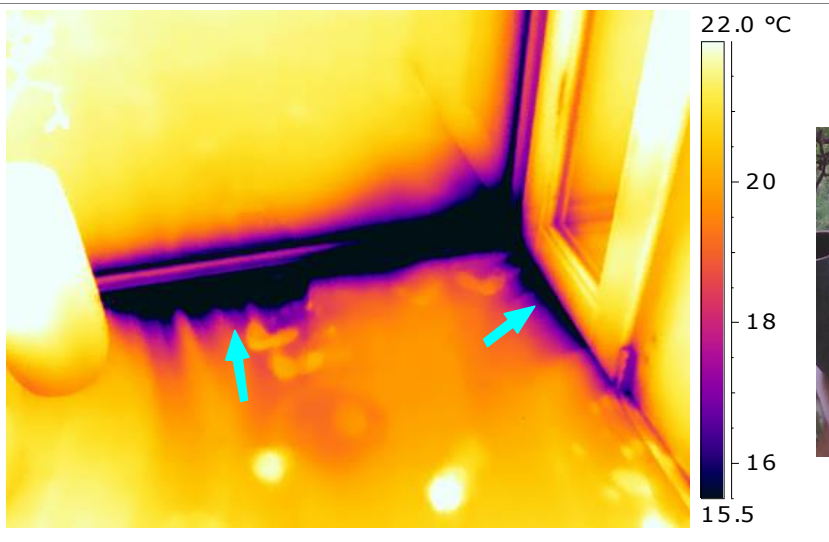
De aansluiting kozijn-vloer tocht.

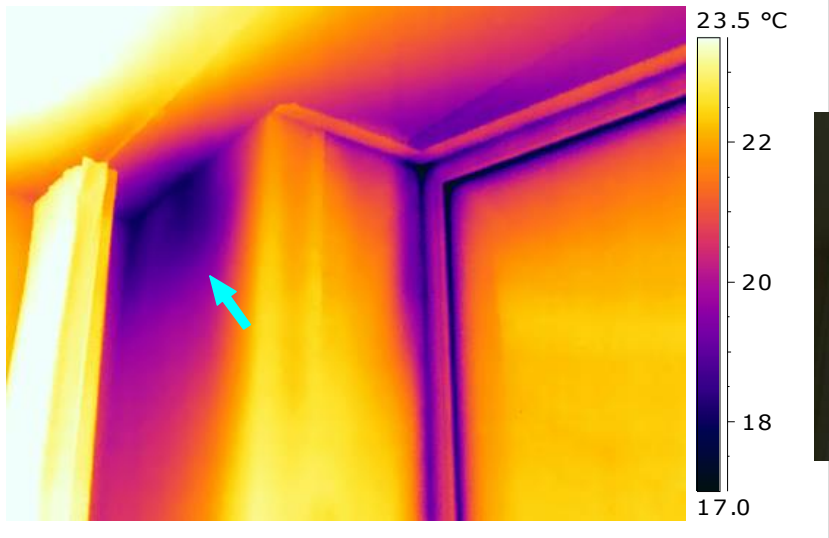
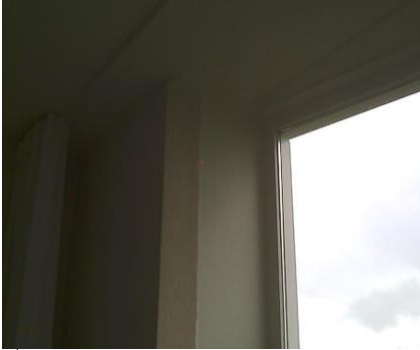
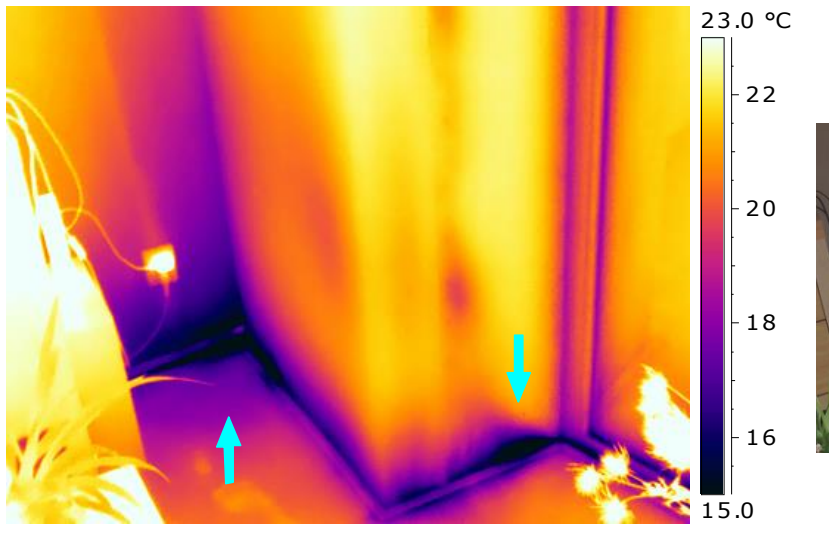
Bovenstaande opnamen verschillen aardig in temperatuur door de warmte van de convector.

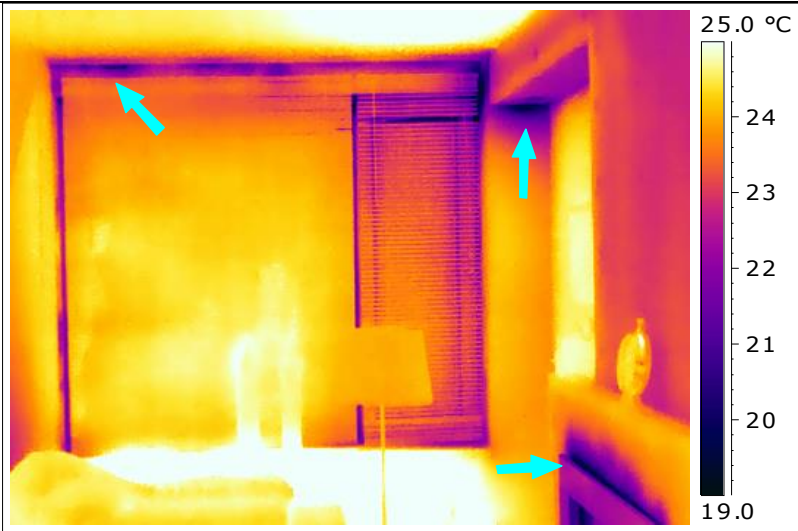
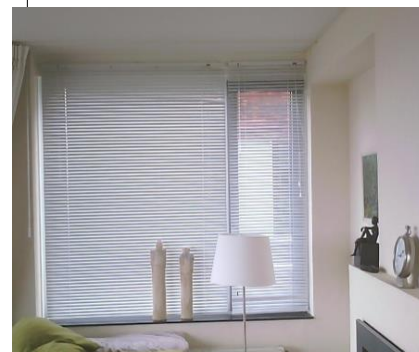
a)

Kleine luchtlekkages boven het kozijn.

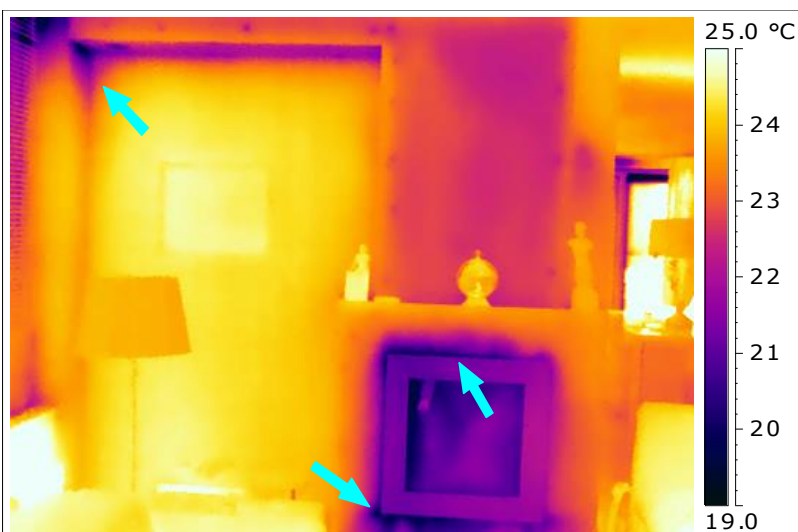
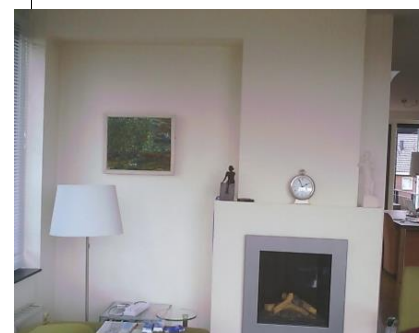
b)

Flinke luchtlekkages ronde de gashaard en de aftimmering van de rookgasafvoer.

- De erker kan beter geïsoleerd worden, maar dat is een forse ingreep die niet snel zal lonen.
- De gashaard in de woonkamer is later aangebracht. Hier is een behoorlijke luchtlekkage te zien, via het rookgaskanaal.
De doorvoer van het rookgaskanaal door de gevel luchtdicht afwerken op het binnenspouwblad. De enige manier om dat voor elkaar te krijgen is de koof open maken. Overleg met het bedrijf dat de gashaard heeft geplaatst lijkt mij zinvol.

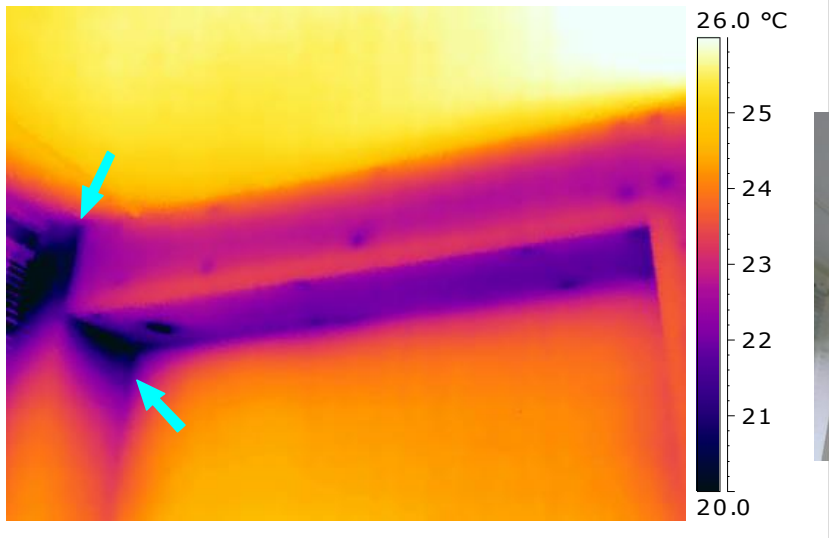
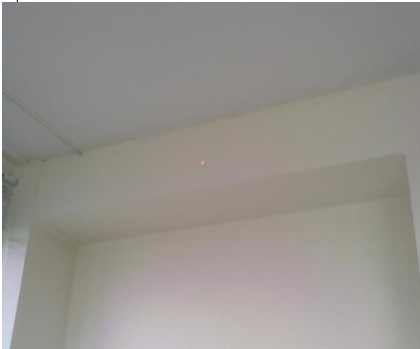
a) Koude lucht die via de geveldoorvoer van de rookgasafvoer van de gashaard naar binnenkomt en de koof afkoelt.

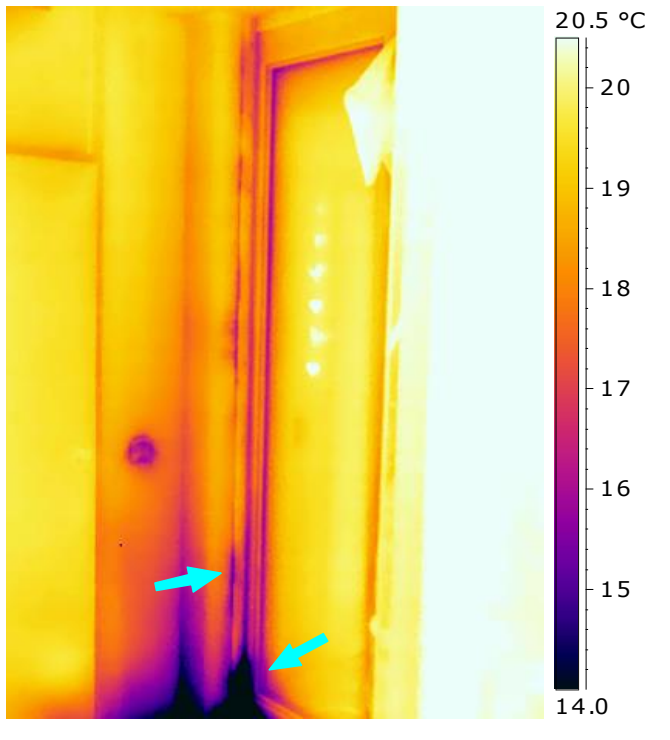
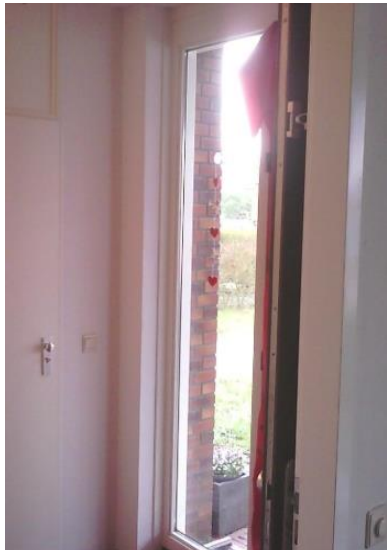
a) De aftimmerlat tocht.
