## Rapportage *(versie 2)*

# Thermografisch onderzoek met blowerdoortest

## *Stadswaardenlaan Arnhem*

Opdrachtgever : Gemeente Arnhem, Arnhem AAN  
Contactpersoon gemeente : David Willemse  
Plaats van de inspectie : Stadswaardenlaan, Arnhem  
Datum van de inspectie : 5 maart 2021  
Ons ordernummer : 20.038-b  
Inspectie uitgevoerd door : ir. P.S. van der Kleij  
Rapport opgemaakt door : ir. P.S. van der Kleij  
Vestigingsadres : Boccherinistraat 2  
Postcode : 6815 GX  
Plaats : Arnhem  
Telefoonnummer : 06-53 34 35 02  
E- mail adres : info@irvanderkleij.nl

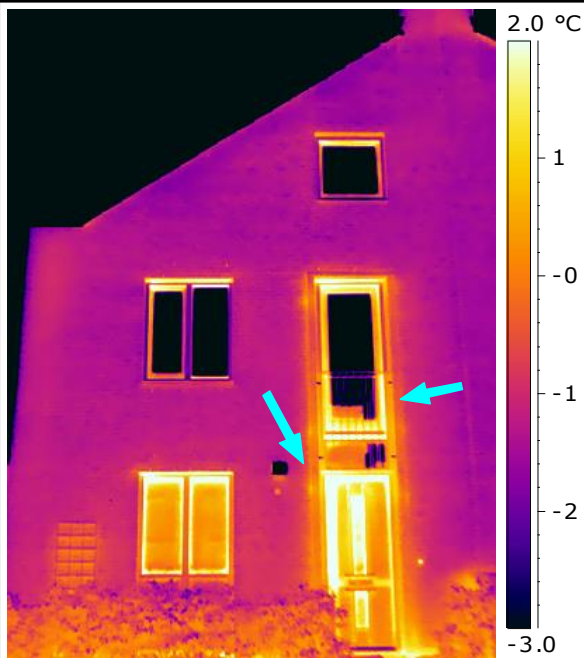
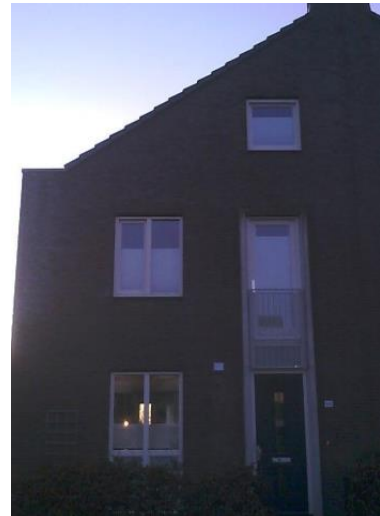
a)

Rond de deur is het warm. Dit wordt veroorzaakt door het betonnen kader. Blijkbaar is de isolatie hier minder. Warmte lucht langs de dakrand.

- Rond het betonnen kader om de deurkozijnen in de voorgevel is warmteverlies zichtbaar. De isolatie is hier blijkbaar niet goed aangebracht. Het kan ook warme lucht zijn die naar buiten komt. *Ook dit zal verbeteren als de spouw wordt na-geïsoleerd met schuim.*

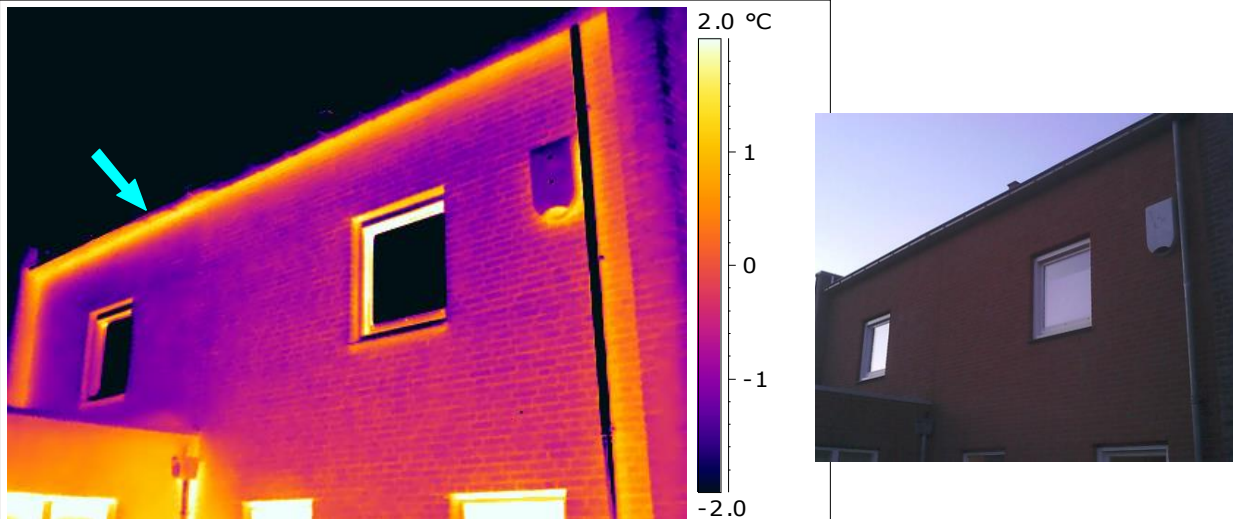
a) De gevel is onder de dakgoot warm. Zie ook de opnamen op zolder.

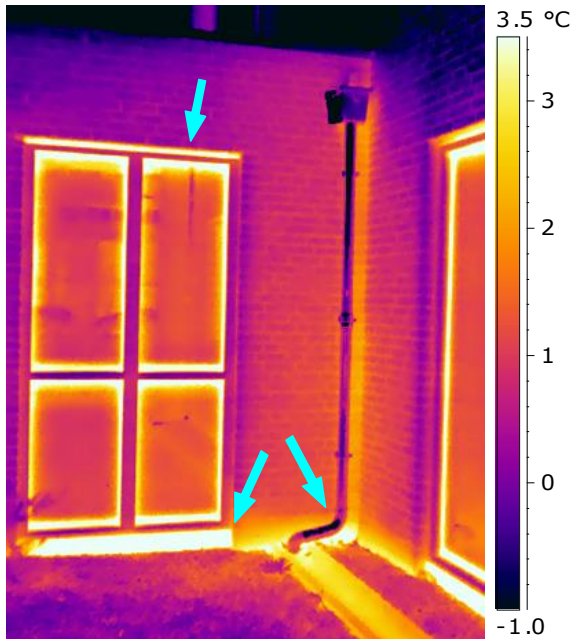
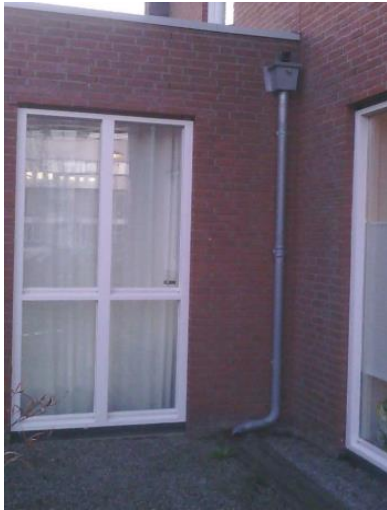
| a) | |

a) Onder de kozijnen zit alleen een matig isolerende kunststenen band.

- Onder de puien/deurkozijnen op de begane grond zit een massieve kunststenen band zonder isolatie. In de eetkamer zat hier condens op. *Vervangen van deze band is mogelijk, maar relatief kostbaar.*

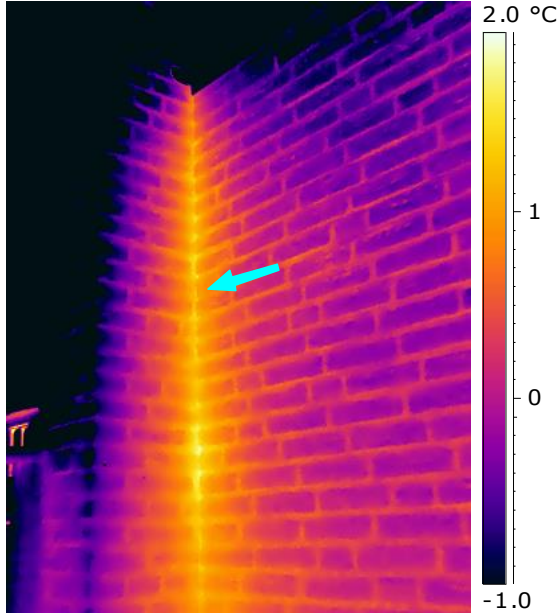
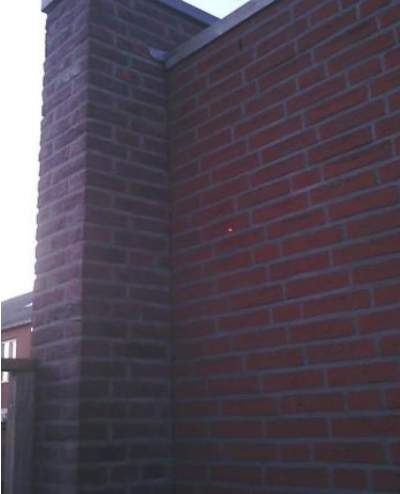
| a) | |

a) De dilatatie toont warm.

- Verbetering van de spouwmuurisolatie. Te zien is dat op de hoeken de dilatatievoegen zorgen voor extra warmteverlies. Zowel op de opnamen binnen als die van buiten. De dilatatievoegen geven luchtbewegingen in de spouw waardoor de glaswol spouwisolatie afkoelt.  
*De spouwmuren zijn geïsoleerd met glaswol. Er resteert nog een spouw van 30-40 mm. Deze kan aanvullend geïsoleerd worden met schuim, bijvoorbeeld Comfortfoam of Envirofoam.*  
*De isolatiewaarde verbetert daarmee naar schatting van Rc 3,5 naar 4,5. Omdat de woning aardig wat spouwmuur heeft kan dit een redelijke energiebesparing opleveren. Daarbij komen nog een aantal voordelen, zoals dat naden en kieren worden gedicht, wat de wind- en luchtdichtheid verbetert. Dit levert energiebesparing op, doordat de woning minder tocht en doordat de glaswol in de spouw niet meer afkoelt door luchtstroming in de spouw.*  
*Deze woningen hebben wel een paar aandachtspunt waar de isoleerder rekening mee moet houden en naar moet kijken, zoals:*

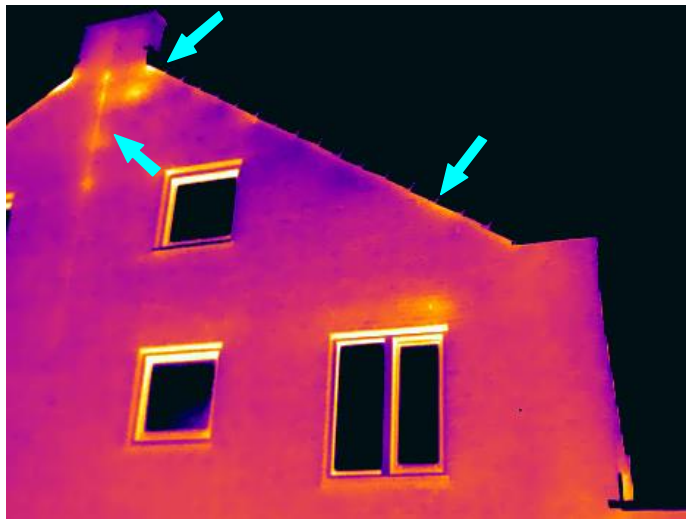
| a) | |

- a) Uit de muur tussen de woningen (spouwmuur) komt warme lucht naar buiten. Ook bovenin de gevel.  
Warme lucht uit de dakrand.
- b) De keukendeur heeft standaard isolatieglas.  
Onder de kozijnen zit alleen een matig isolerende kunststenen band.

- De doorvoer van de afzuigkap door de gevel tocht.  
*De pijp afdichten op het binnenspouwblad.*
- Ter plaatse van de bouwmuur is in de achtergevel warmteverlies zichtbaar. Tussen de woningen zit een dubbele muur met daartussen een spouw. De spouw is blijkbaar niet geblokt (afgedicht) en de houtskeletbouwwand op zolder tocht. De lucht in de spouw wordt vanuit de woningen opgewarmd en stijgt daardoor op in de spouw. Bovenin de spouw komt de warme lucht naar buiten. Dit zorgt voor warmteverlies.  
*De warme lucht kan deels geblokt worden door de gevel na te isoleren met schuim. Zie onder spouwmuur.*

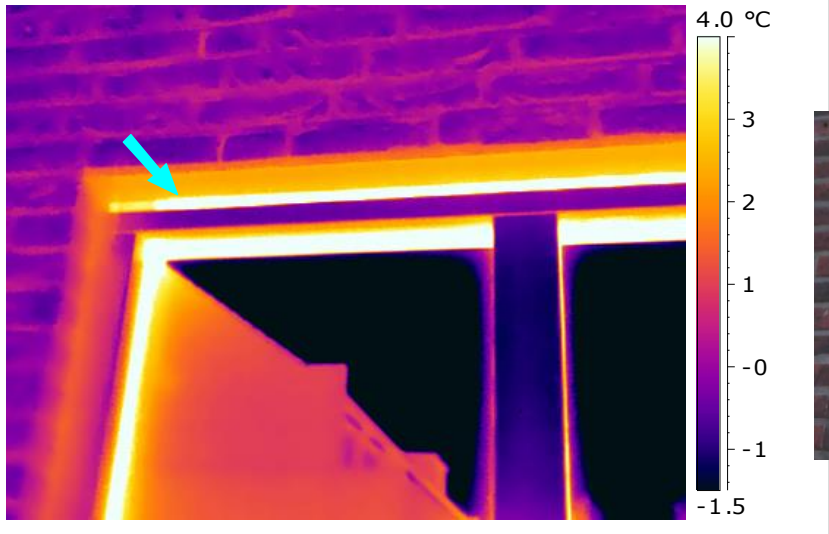
| a) | |

a) De ventilatieroosters tonen warm, maar dit is logisch.

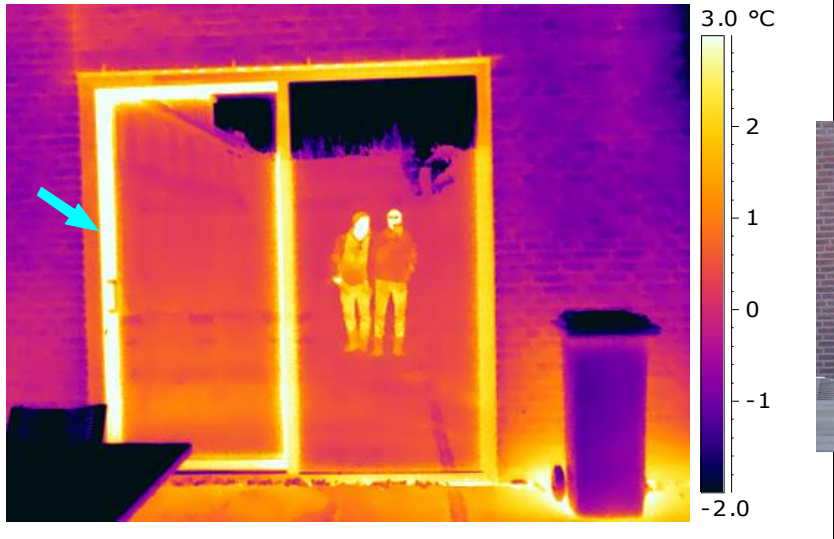
| a) | |

a) De aluminium schuifpui tocht met name aan de sluitzijde.

*Waarschijnlijk helpt het om de tochttrubbers vernieuwen (b.v. via [www.luchtdichtshop.nl](http://www.luchtdichtshop.nl)). Andere opties zie ik niet.*

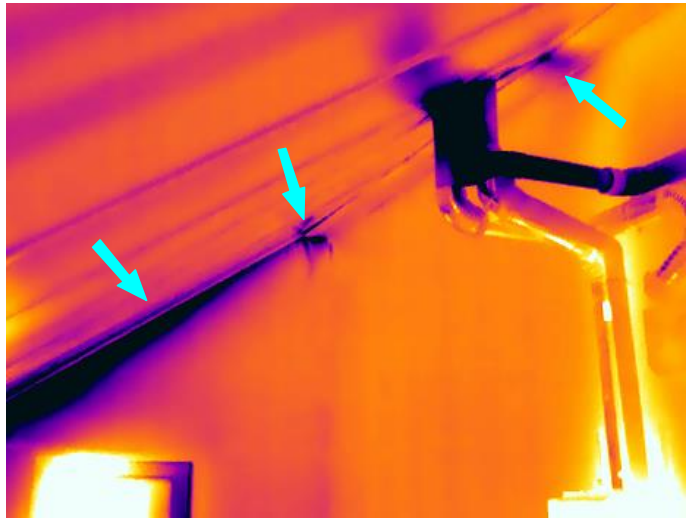
a) Tocht uit de aansluiting dakplaat-gevel en uit de nok.

*De plaatnaden zijn afgewerkt met een lat. Na verwijdering van de lat kunnen de naden afgedicht worden met speciale luchtdichtingstape (b.v. van Siga of Illbruck). Hierna kunnen de aftimmerlatten eventueel teruggeplaatst worden. Een naad breder dan 10 mm eventueel eerst vullen met flexibele pur-schuim (flexpur).*

*Dit geldt ook voor de aansluiting van de dakplaten op de bouwmuren en de onderlinge aansluiting van de dakplaten in de nok.*

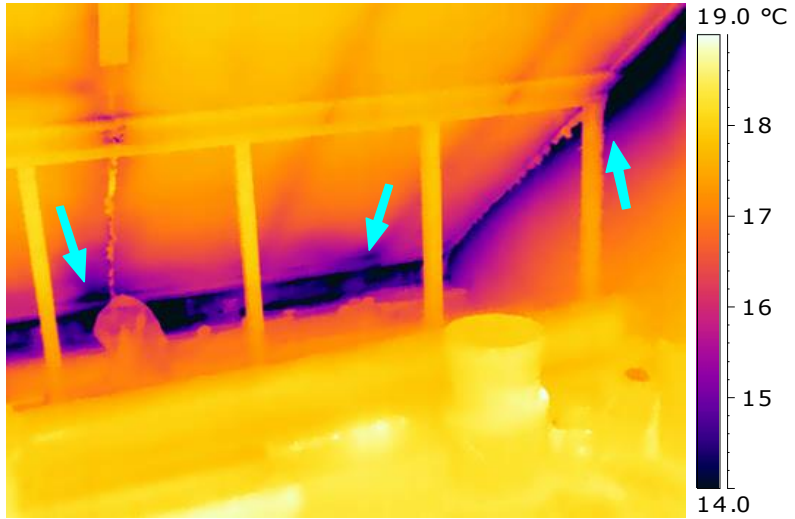
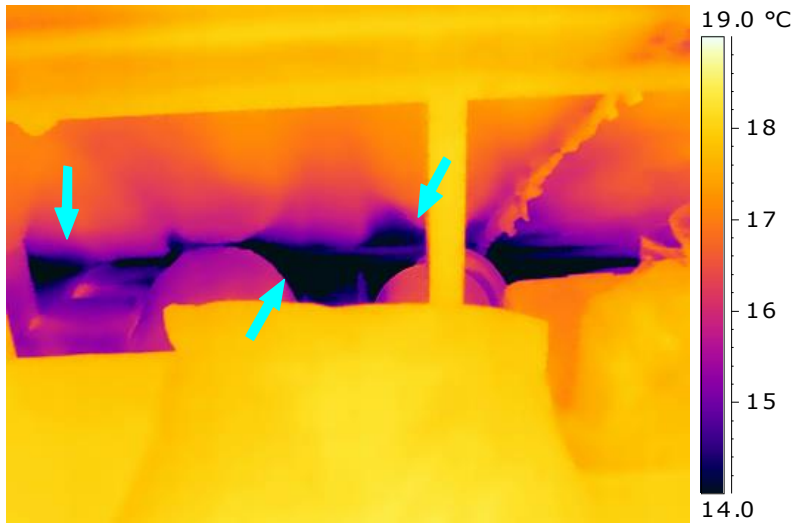
**Commentaar**  
Aansluiting muurplaat-dak tocht flink.

- De muurplaataansluiting (aansluiting van het schuine dak op de zoldervloer) is niet luchtdicht uitgevoerd. Met name de pur-naad tussen muurplaat en betonvloer. Deze aansluiting kan het best worden afgedicht met een luchtdichtingspasta, zoals Illbruck SP925 of Den Braven Hybriseal 306. Eerst de pur vlak afsnijden

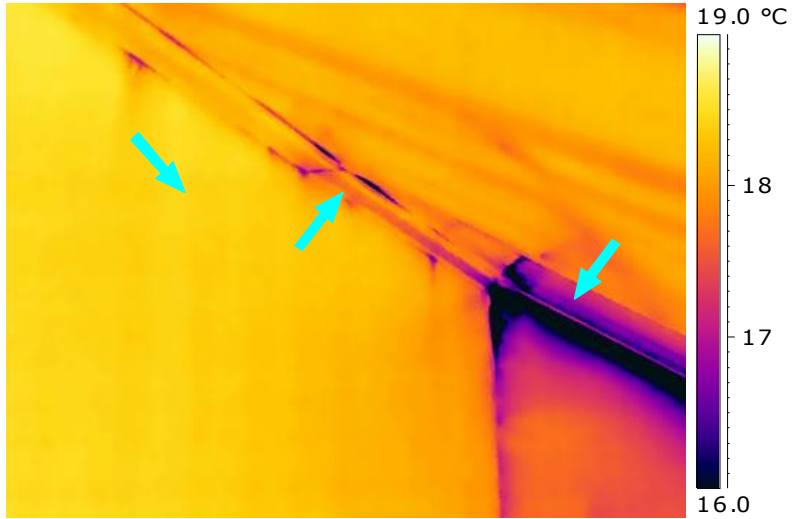
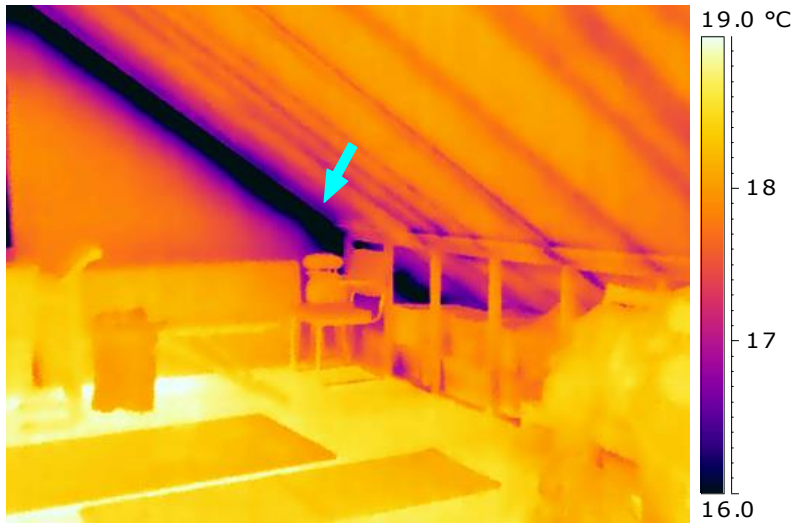
Tocht uit de aansluiting dakplaat-gevel en uit de nok.

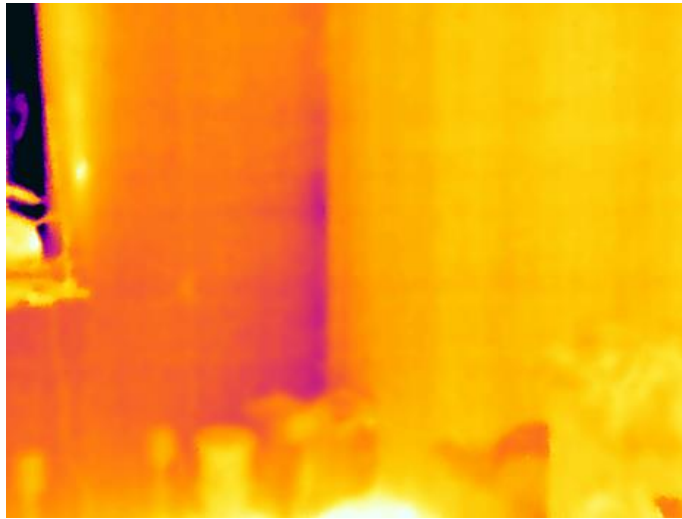
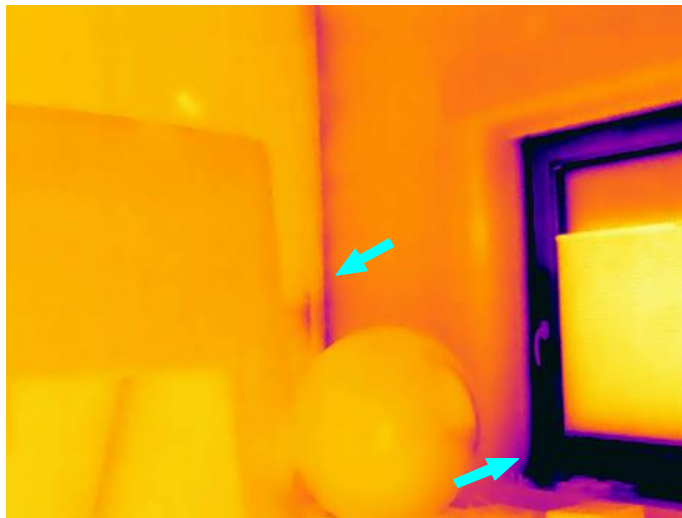
- a) Binnenhoek is iets warmer, maar dit is geen afwijking.
- b) Uit de koof (aftimmering kabels) kwam lucht.  
Het raam is onderin iets kouder. Dit is een beetje tocht.

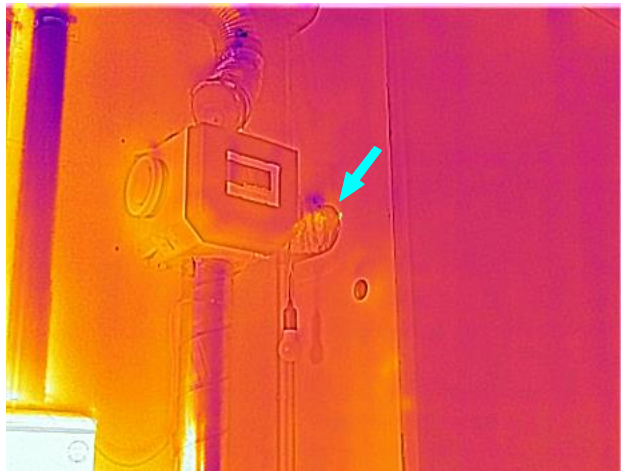
- a) Uit de leidingschacht kwam verrassend veel lucht. Met de endoscoop hebben we niet kunnen zien waar de lucht vandaan kwam. Dit moet of uit de ongestucte tussenmuur (spouwmuur) met de burens komen, en/of uit de begane grondvloer (vloer op zand).  
Zie ook de opnamen verderop.

- Uit de leidingschacht die vanuit de berging tot op zolder naast de ventilatiebox loopt, kwam behoorlijk veel lucht. Dit hebben we ook op de begane grond geconstateerd.  
*Dit kan of uit de spouw van woningscheidende muur komen, of langs het riool waar die door de begane grondvloer gaat. Om dit luchtlek te vinden moet de leidingschacht open gemaakt worden. Met de (starre) endoscoop konden we geen goed beeld krijgen waar het gat zat.*

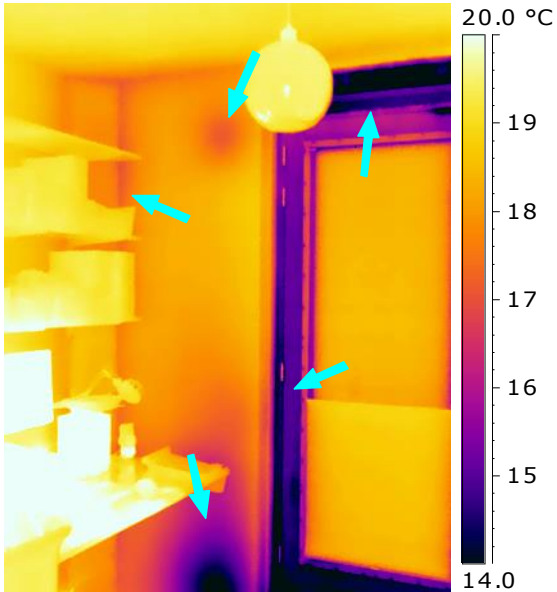
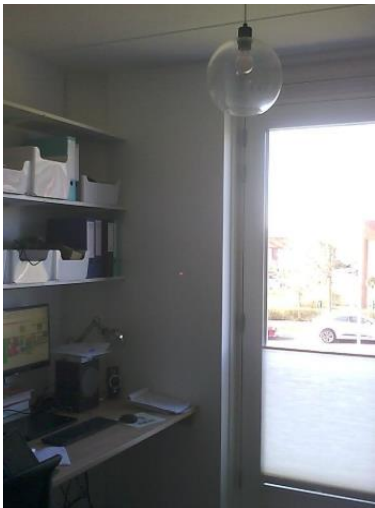
| a) | |

- a) Uit de koof (aftimmering kabels) kwam lucht. Linksonder een koude plek. Deze was aan de buitenzijde niet te zien. De deur is rondom relatief koud. Waarschijnlijk door het betonnen kader rond het kozijn. Zie ook de opname buiten.
- b) De deur tocht rechts bovenin behoorlijk.  
De ventilatioeroosters laten gesloten lucht door. Maar dit is toegestaan.

- In de werkkamer op de 1<sup>e</sup> verdieping zijn in de voorgevel koude vlekken te zien. *Dit is waarschijnlijk een fout in de spouwisolatie. Dit zal bij het na-isoleren van de spouw met schuim verbeteren.*

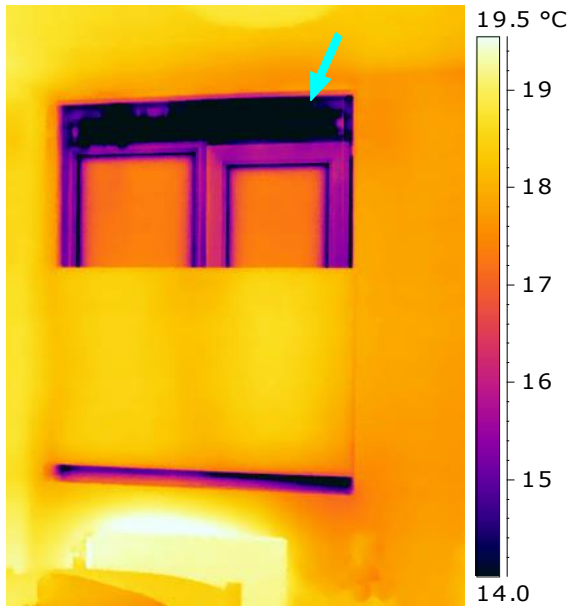
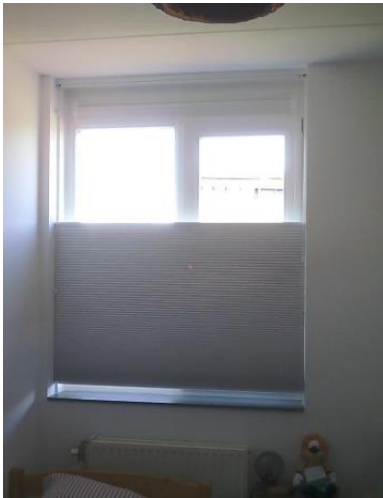
| a) | |

a) De ramen in de slaapkamer tochten iets. De beschermfolie kan van de tochtstrips gehaald worden.

- De lichtgroene beschermfolie van de tochtrubbers afhaken kan de luchtdichting misschien verbeteren.
- De aluminium schuifpui tocht met name aan de sluitzijde.

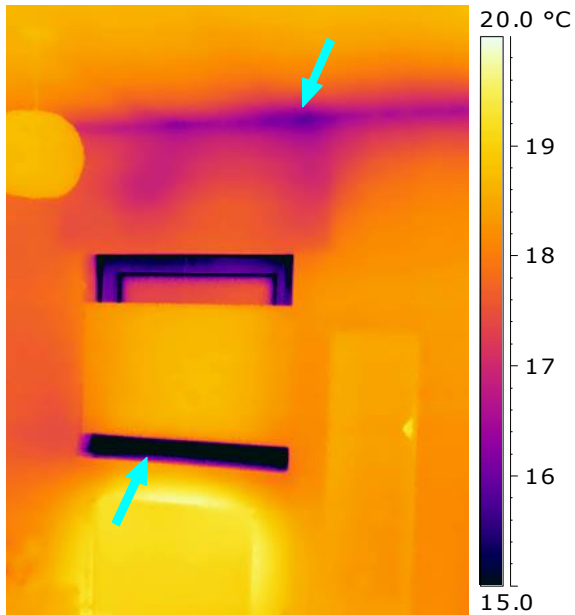
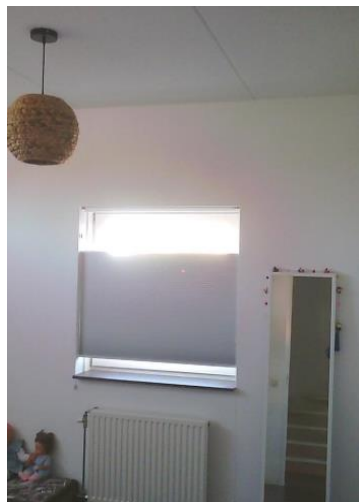
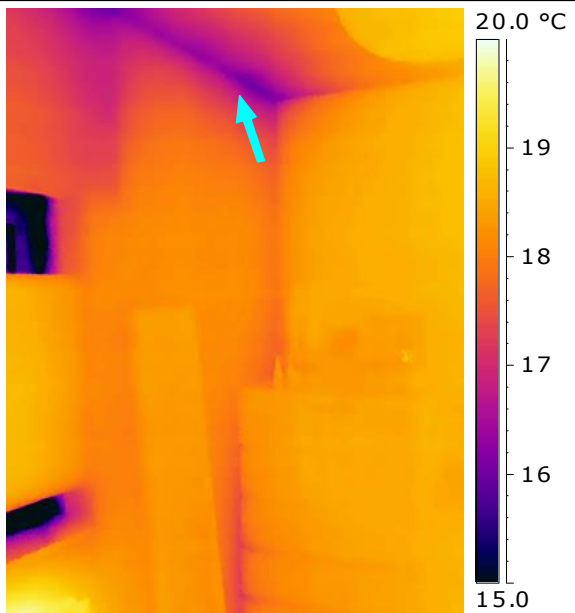
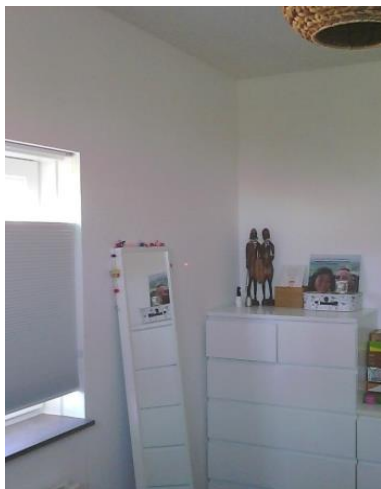
De ramen tochten een beetje. Zie vorige opname.

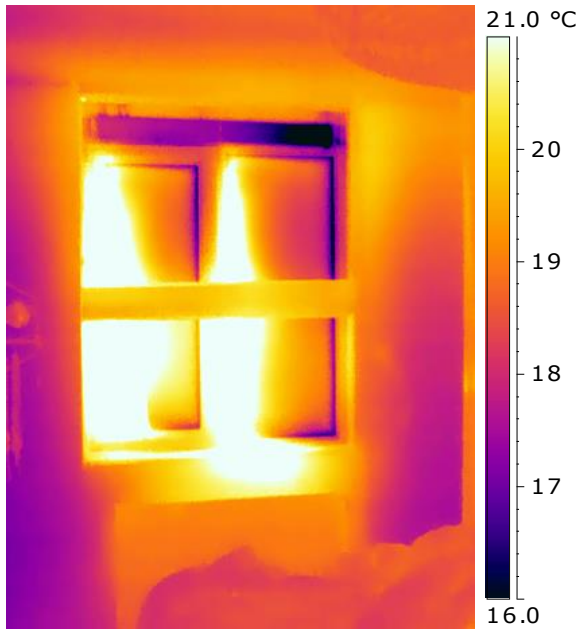
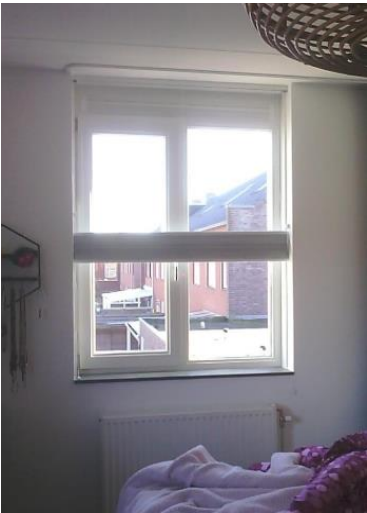
| a) Raam achtergevel | |

a) Deze opname is door de zon lastig te interpreteren.

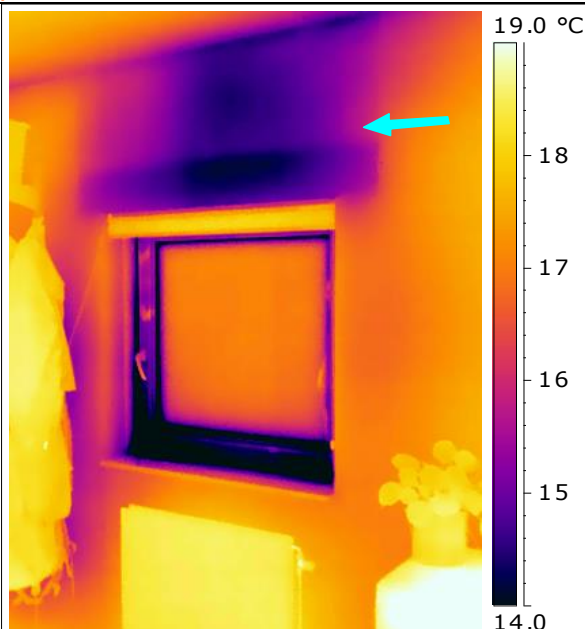
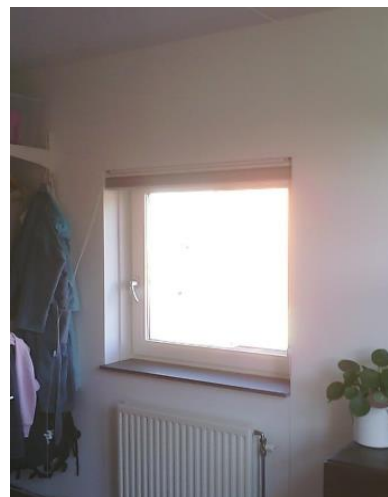
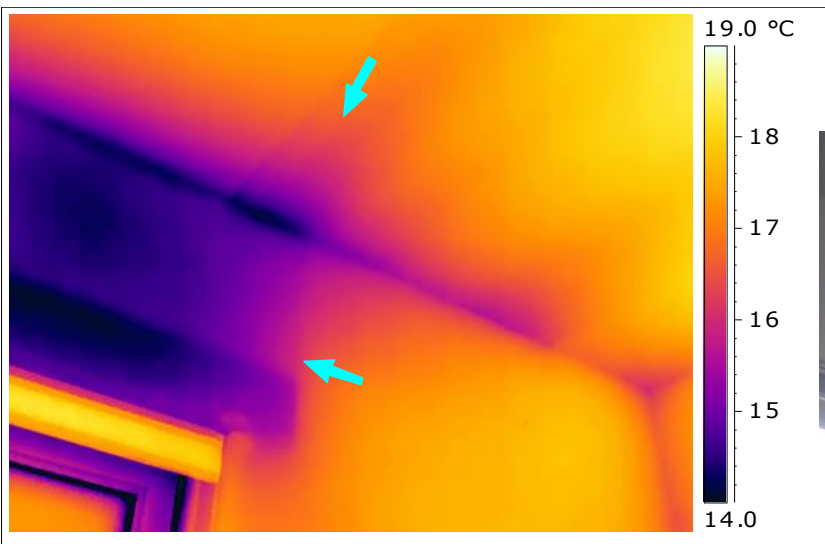
Opvallend koud vlak boven het raam. Bij visuele en endoscopische inspectie van de gevel boven het raam bleek dat de isolatie hier niet tegen het binnenspouwblad, maar tegen het buitenblad zit. Verrassend genoeg is deze bouwfout niet te zien op de opnamen aan de buitenzijde.

*De spouw boven het kozijn is open. Waarschijnlijk kan de isolatie teruggedrukt worden. Bij het na-isoleren van de spouw zal het schuim de isolatie waarschijnlijk ook terugdrukken.*

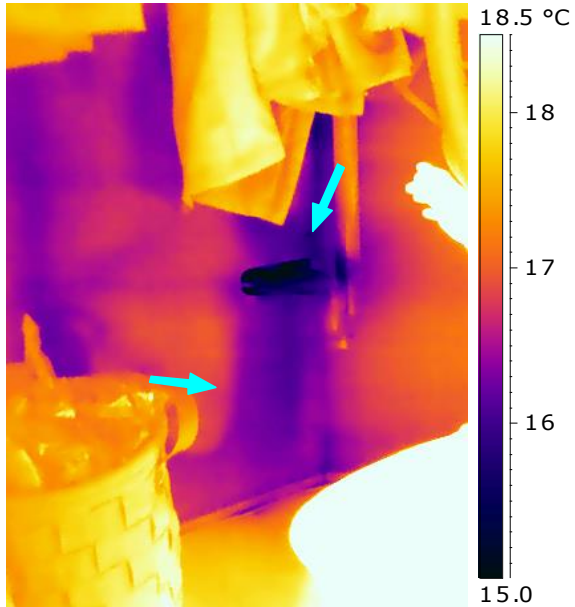
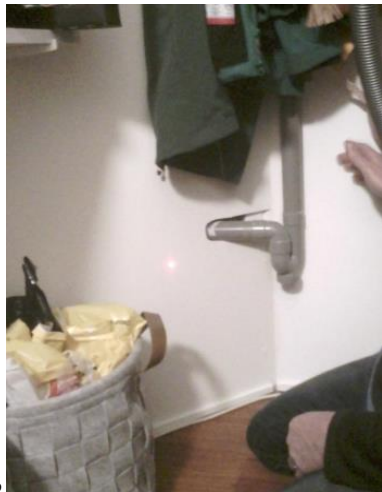
| a) Berging | |

- a) Koude lucht in en uit de koof. Dit komt of uit de muur met de buren (spouwmuur) of uit de begane grondvloer.
- b) De pijp van de afzuigkap is niet afgedicht op de gevel.

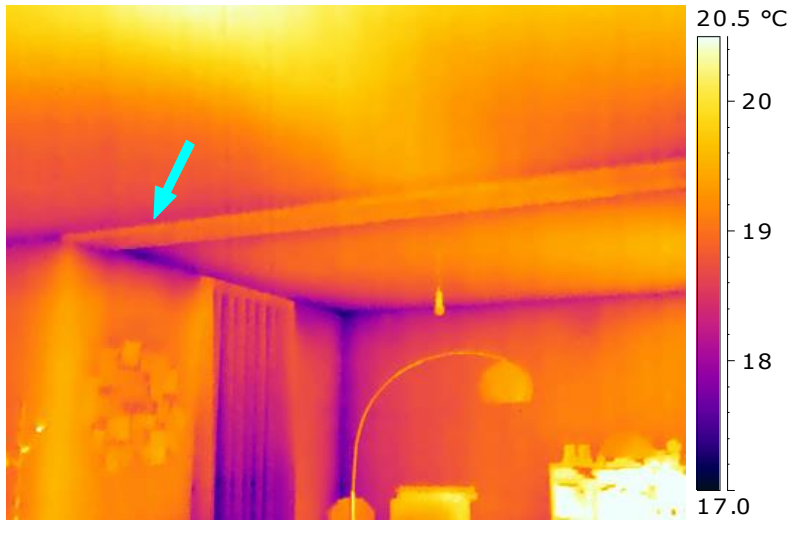
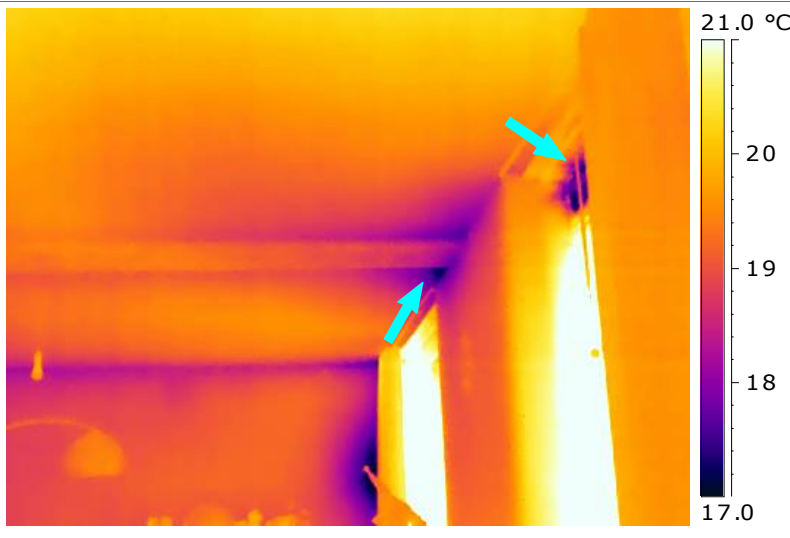
Bij de stalen balk onder de opgaande zijgevel komt koude lucht naar binnen. Dit komt uit de spouw.  
Het ventilatierooster tocht iets.

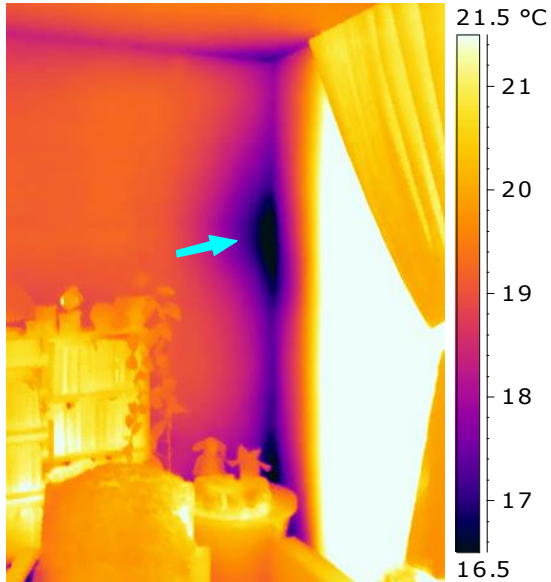
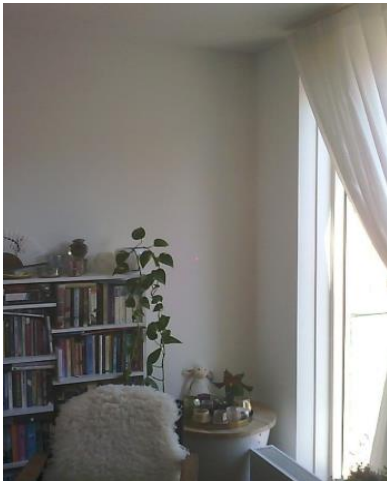
| <b>a)</b> | |

- a) De binnenhoek is vrij koud. Zie ook de opnamen buiten.  
b) Deze opname is door de zon moeilijk te interpreteren.

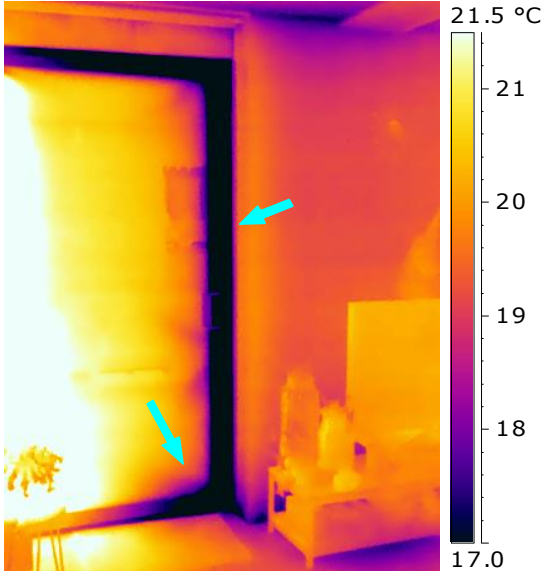
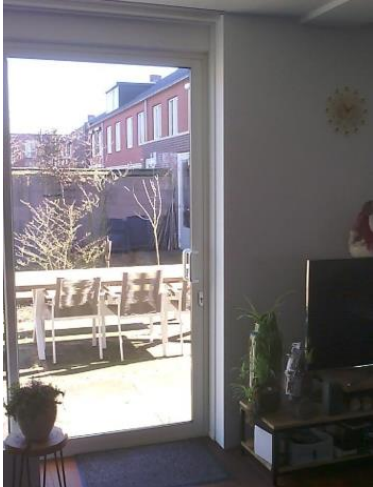
| <b>a)</b> | |

a) De aluminium schuifpui tocht met name aan de sluitzijde.

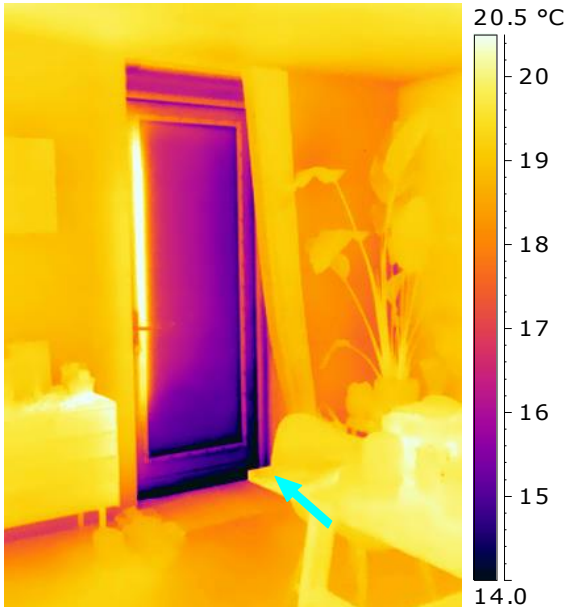
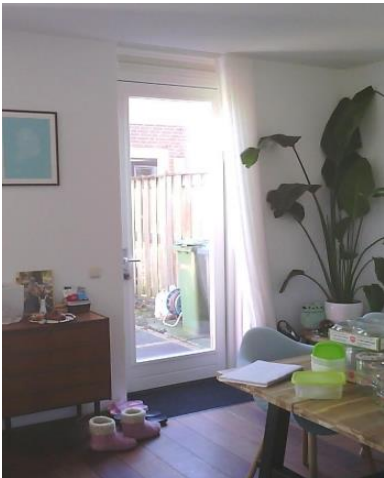
| a) | |

a) De keukendeur tocht iets.

- De deuren tochten, de ramen een beetje.  
*Geprobeerd kan worden om de meerpuntssluitingen van de deuren af te stellen. In de meerpuntssluitingen leken echter geen nastelbare sluitplaten te zitten.  
Eventueel de rubbers (ingefreesde kaders) vervangen door dikkere rubbers, b.v. Buva Solid Seal.*
