## Rapportage *(versie 2)*

# Thermografisch onderzoek met blowerdoortest

## *Stadswaardenlaan Arnhem*

Opdrachtgever : Gemeente Arnhem, Arnhem AAN  
Contactpersoon gemeente : David Willemse  
Plaats van de inspectie : Stadswaardenlaan, Arnhem  
Datum van de inspectie : 5 maart 2021  
Ons ordernummer : 20.038-b  
Inspectie uitgevoerd door : ir. P.S. van der Kleij  
Rapport opgemaakt door : ir. P.S. van der Kleij  
Vestigingsadres : Boccherinistraat 2  
Postcode : 6815 GX  
Plaats : Arnhem  
Telefoonnummer : 06-53 34 35 02  
E- mail adres : info@irvanderkleij.nl

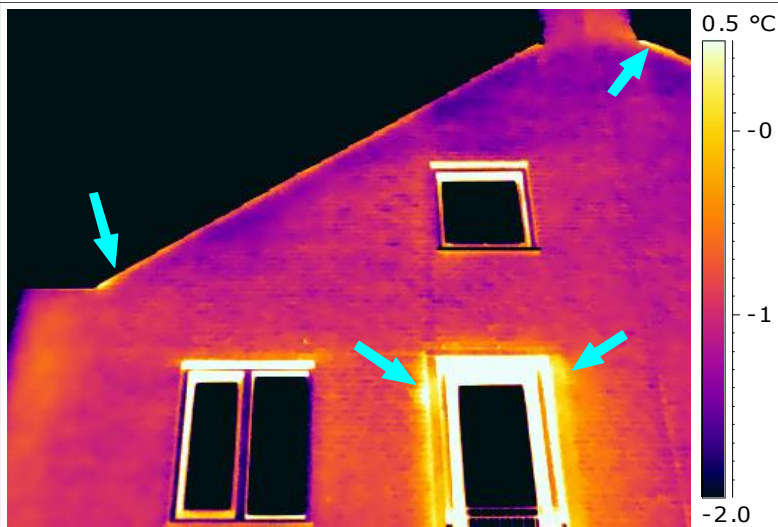
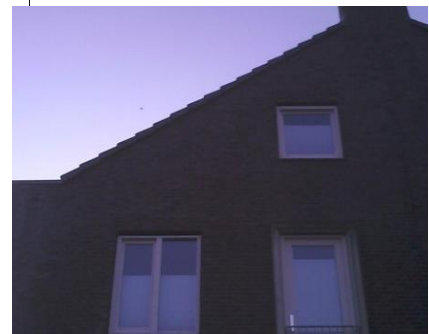
b)

Rond de deur is het warm. Dit wordt veroorzaakt door het betonnen kader. Blijkbaar is de isolatie hier minder. Warmte lucht langs de dakrand.

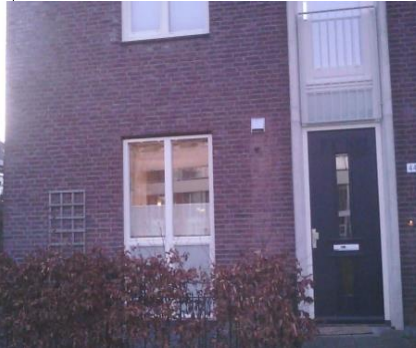
| a) Voorgevel | |

#### a) De voordeur tocht.

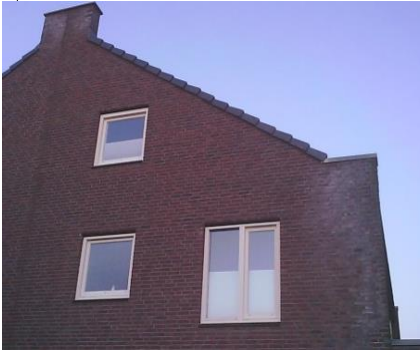
| a) | |

- a) Uit de muur tussen de woningen (spouwmuur) komt warme lucht naar buiten. Ook bovenin de gevel.  
Warme lucht uit de dakrand.
- b) De keukendeur heeft standaard isolatieglas.  
Onder de kozijnen zit alleen een matig isolerende kunststenen band.

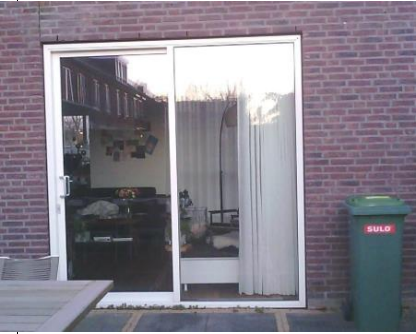
| a) | |

a) De aluminium schuifpui tocht met name aan de sluitzijde.

- De lichtgroene beschermfolie van de tochtrubbers afhaken kan de luchtdichting misschien verbeteren.
- De aluminium schuifpui tocht met name aan de sluitzijde.

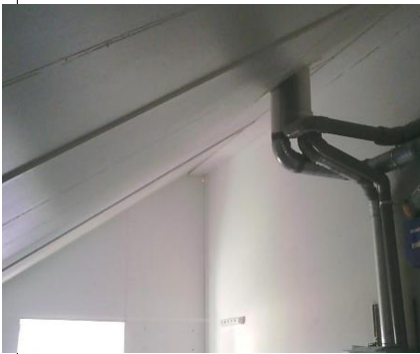
a) Tocht uit de aansluiting dakplaat-gevel en uit de nok.

*De plaatnaden zijn afgewerkt met een lat. Na verwijdering van de lat kunnen de naden afgedicht worden met speciale luchtdichtingstape (b.v. van Siga of Illbruck). Hierna kunnen de aftimmerlatten eventueel teruggeplaatst worden. Een naad breder dan 10 mm eventueel eerst vullen met flexibele pur-schuim (flexpur).*

*Dit geldt ook voor de aansluiting van de dakplaten op de bouwmuren en de onderlinge aansluiting van de dakplaten in de nok.*

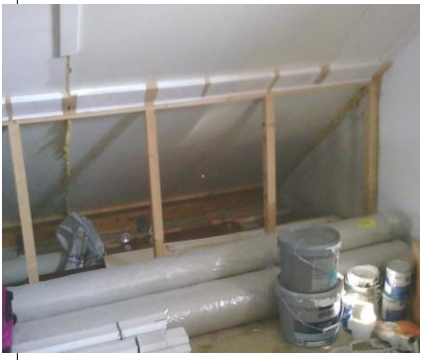
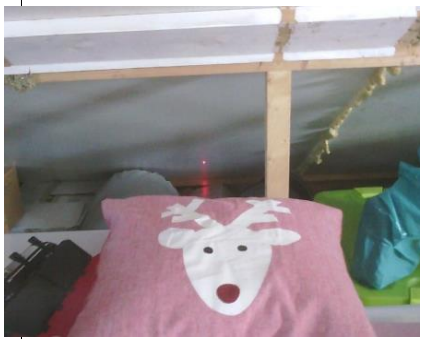
**Commentaar**  
Aansluiting muurplaat-dak tocht flink.

- De muurplaataansluiting (aansluiting van het schuine dak op de zoldervloer) is niet luchtdicht uitgevoerd. Met name de pur-naad tussen muurplaat en betonvloer. Deze aansluiting kan het best worden afgedicht met een luchtdichtingspasta, zoals Illbruck SP925 of Den Braven Hybriseal 306. Eerst de pur vlak afsnijden

- en waar nodig aanvullen met zogenaamde flexpur.
- De dakdoorvoeren van de rookgas en de ventilatie tochten behoorlijk.  
*De afwerkplaat verwijderen, de ruimte tussen de pijpen en de dakplaat isoleren met minerale wol of flexpur (pur kan alleen als de pijpen niet te heet worden) en het geheel luchtdicht afwerken met een stuk EPDM. Het beste is om in het EPDM gaten te maken met een diameter van 50% van de pijpen die er door moet. Deze manchet over de pijp trekken en aftapen op de gipsplaat met speciale luchtdichtingstape. Hiervoor moeten wel even de pijpen losgekoppeld worden.  
Eventueel de uitgekomen afwerkplaat terugplaatsen als afwerking.*

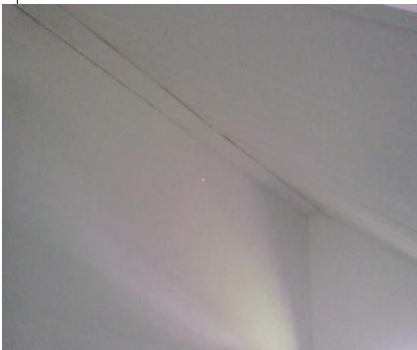
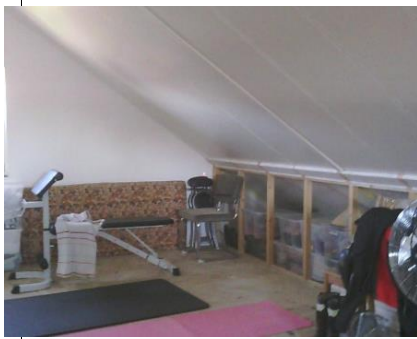
Tocht uit de aansluiting dakplaat-gevel en uit de nok.

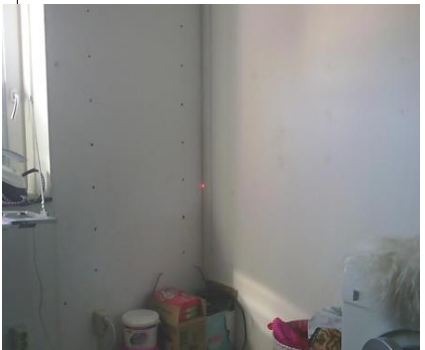
- a) Binnenhoek is iets warmer, maar dit is geen afwijking.
- b) Uit de koof (aftimmering kabels) kwam lucht.  
Het raam is onderin iets kouder. Dit is een beetje tocht.

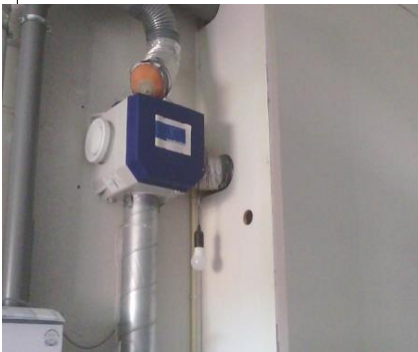
- a) Uit de leidingschacht kwam verrassend veel lucht. Met de endoscoop hebben we niet kunnen zien waar de lucht vandaan kwam. Dit moet of uit de ongestucte tussenmuur (spouwmuur) met de burens komen, en/of uit de begane grondvloer (vloer op zand).  
Zie ook de opnamen verderop.

- Uit de leidingschacht die vanuit de berging tot op zolder naast de ventilatiebox loopt, kwam behoorlijk veel lucht. Dit hebben we ook op de begane grond geconstateerd.  
*Dit kan of uit de spouw van woningscheidende muur komen, of langs het riool waar die door de begane grondvloer gaat. Om dit luchtlek te vinden moet de leidingschacht open gemaakt worden. Met de (starre) endoscoop konden we geen goed beeld krijgen waar het gat zat.*

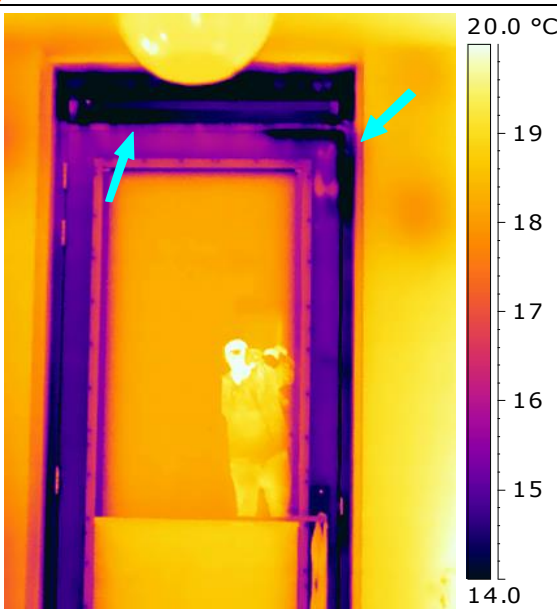
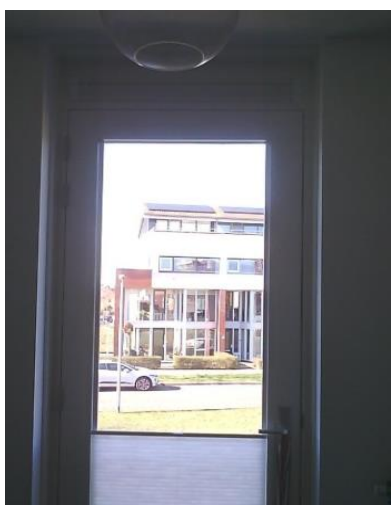
| b) | |

- a) Uit de koof (aftimmering kabels) kwam lucht. Linksonder een koude plek. Deze was aan de buitenzijde niet te zien. De deur is rondom relatief koud. Waarschijnlijk door het betonnen kader rond het kozijn. Zie ook de opname buiten.
- b) De deur tocht rechts bovenin behoorlijk.  
De ventilatioeroosters laten gesloten lucht door. Maar dit is toegestaan.

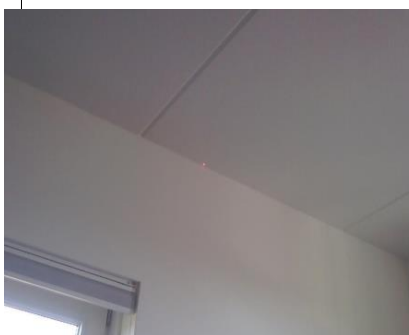
b)

Opvallend koud vlak boven het raam. Bij visuele en endoscopische inspectie van de gevel boven het raam bleek dat de isolatie hier niet tegen het binnenspouwblad, maar tegen het buitenblad zit. Verrassend genoeg is deze bouwfout niet te zien op de opnamen aan de buitenzijde.

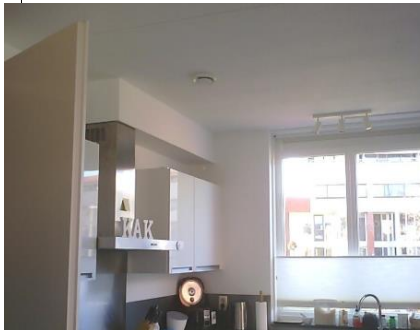
| b) Keuken | |

- a) Koude lucht in en uit de koof. Dit komt of uit de muur met de buren (spouwmuur) of uit de begane grondvloer.
- b) De pijp van de afzuigkap is niet afgedicht op de gevel.

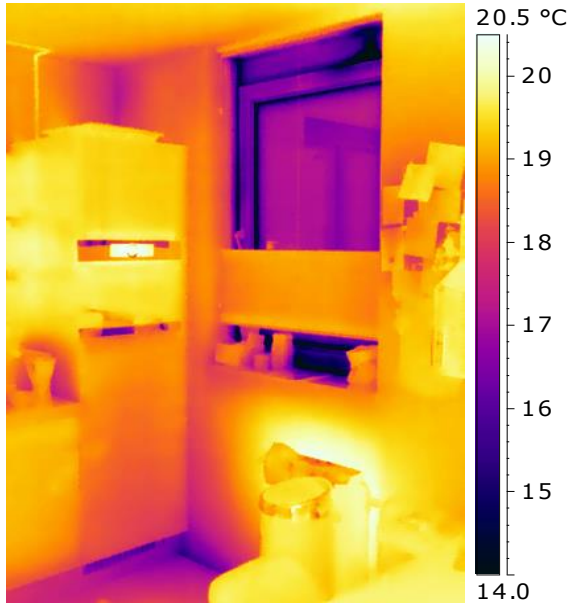
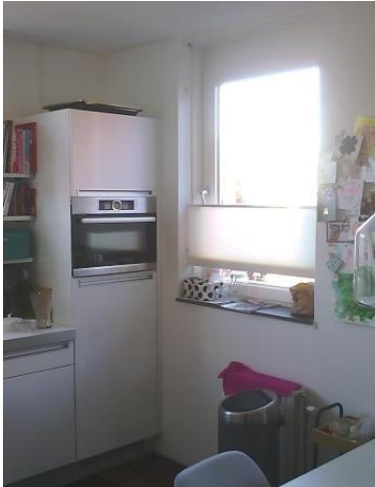
| a) | |

a) Geen bijzonderheden.

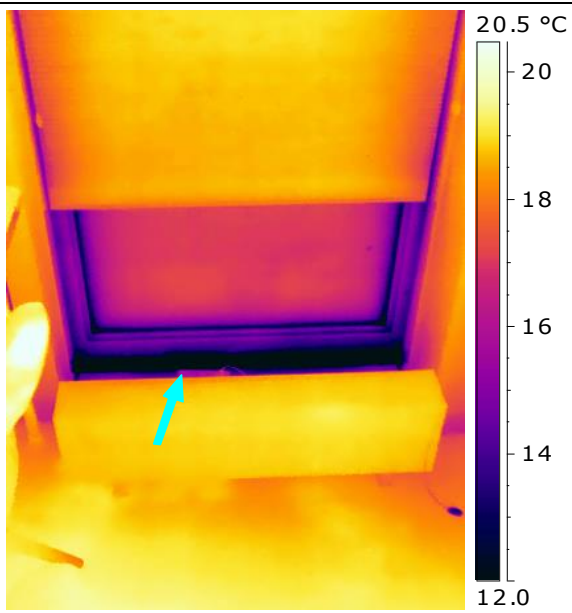
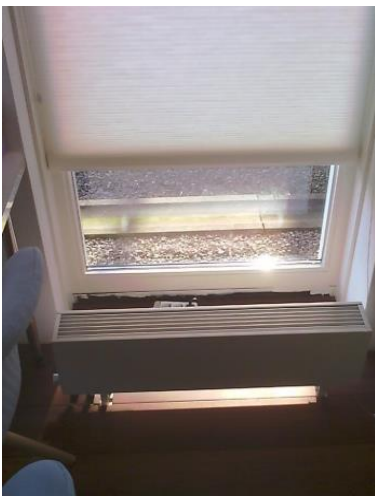
| b) Kozijn zijgevel | |

b) Op de kunststenen dorpel onder het kozijn zat condens. Zie ook de opnamen buiten. Dit is onvoldoende isolerend kunststeen.

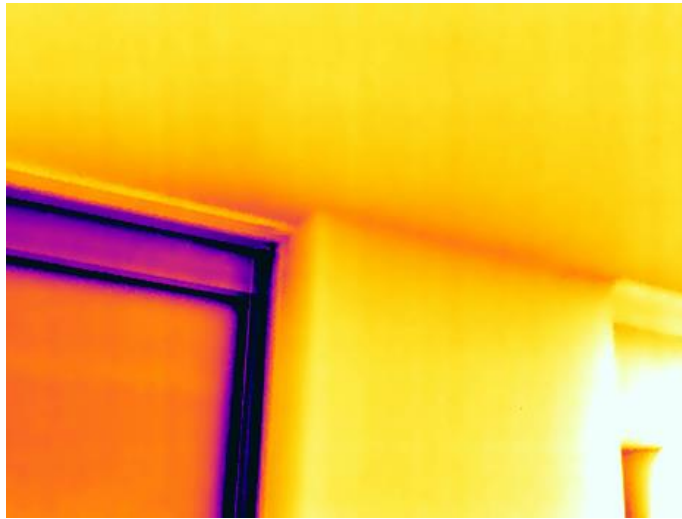
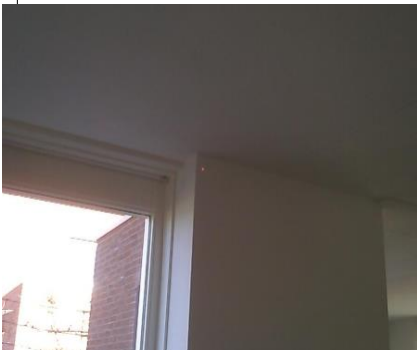
a) Geen afwijkingen.

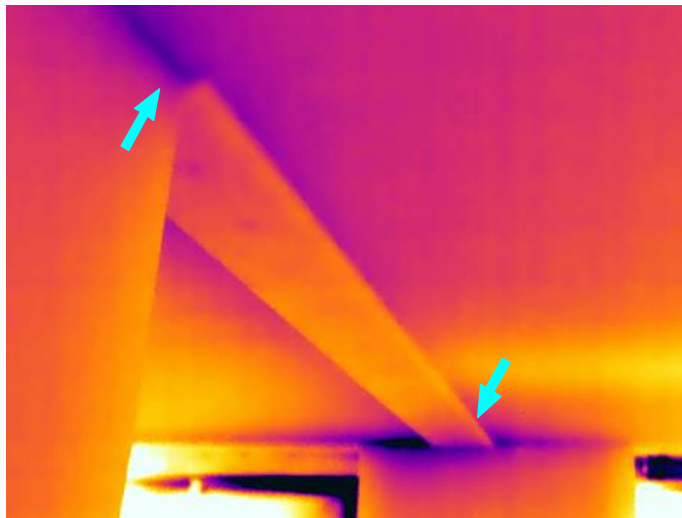
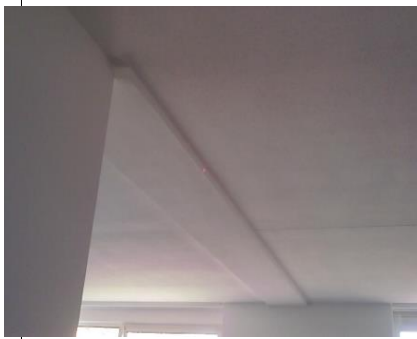
b) Bij de stalen balk onder de opgaande zijgevel komt koude lucht naar binnen. Dit komt uit de spouw.  
De verdiepingsvloer is breedplaat (massief beton).

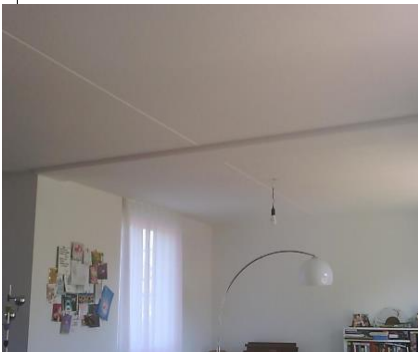
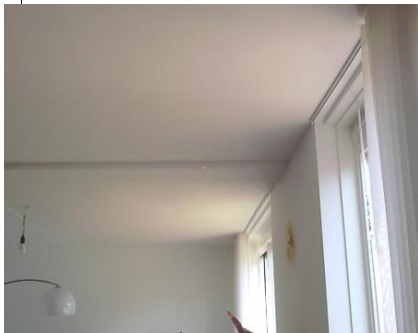
Bij de stalen balk onder de opgaande zijgevel komt koude lucht naar binnen. Dit komt uit de spouw.  
Het ventilatierooster tocht iets.
