Rapportage *(versie 2)*

Thermografisch onderzoek met blowerdoortest

Fanny Blankers Koenstraat Arnhem

Duurzaam Stadseiland i.s.m. Arnhem Aan

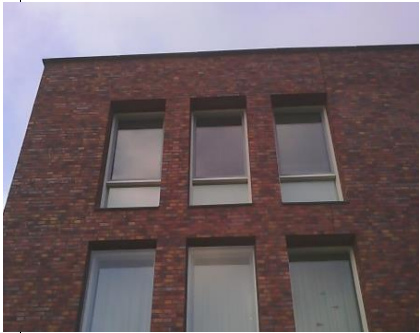
b)

Gevel is rechtsboven warmer.

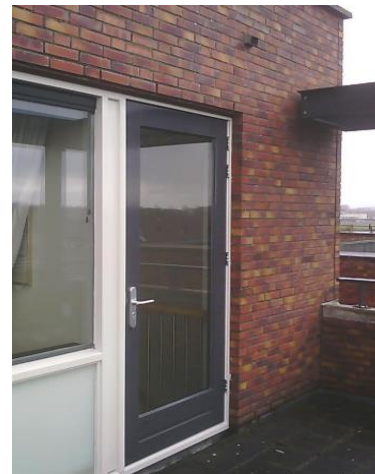
b)

N.B. Deze opnamen zijn gemaakt om 13.00 u en daardoor is ook warmte en schaduw van de zon zichtbaar. Dit maakt de opnamen moeilijk te beoordelen.

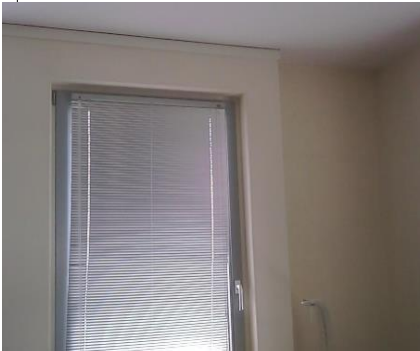
b)

Tegen de gevels zit een voorzetwand. De naden en aansluitingen kieren.
Koude binnenhoek.

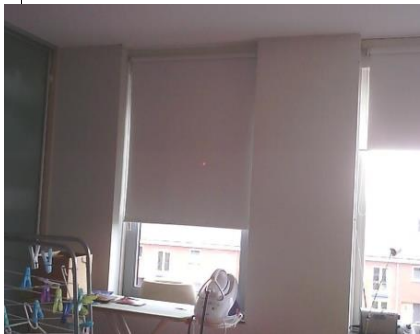
b)

Tocht langs de aansluiting kozijn-plafond en bij de vensterbank.

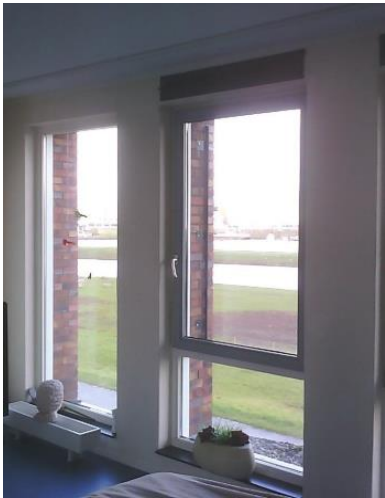
a) Draaikiepraam tocht (het is relatief koud doordat het heeft open gestaan).

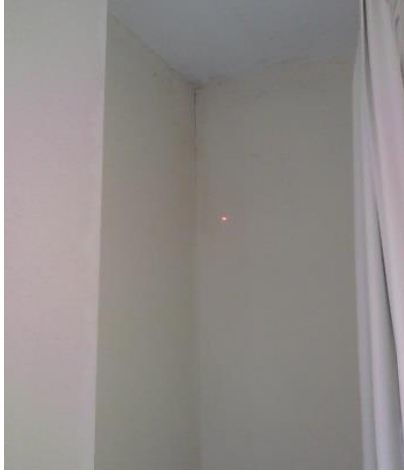
Deze gevel is ook rond de ramen dikker (net als op de 3^e verdieping) en afgewerkt met een voorzetwand. Rechts zit een open naad en een koude binnenhoek. Links een kleiner naadje.

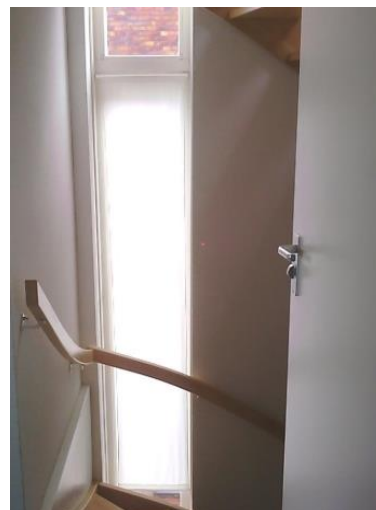
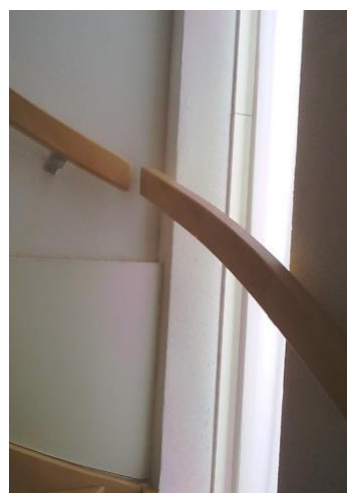
Tocht langs het kozijn.

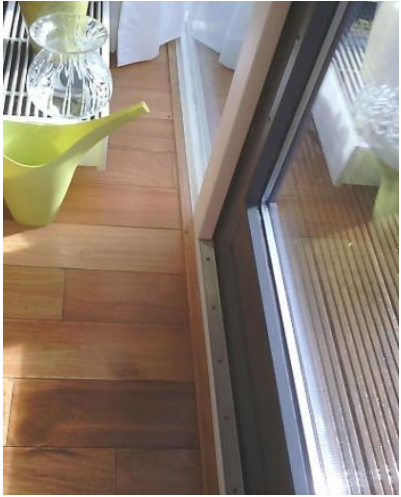
b)

Flinke tocht uit de aansluiting onderdorpel-vloer.

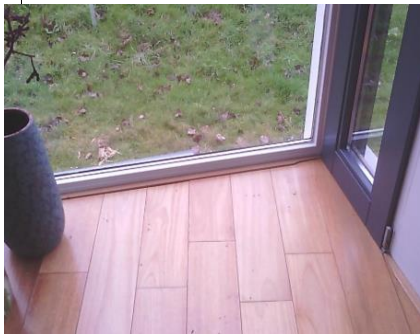
b)

De aansluiting kozijn-vloer tocht.

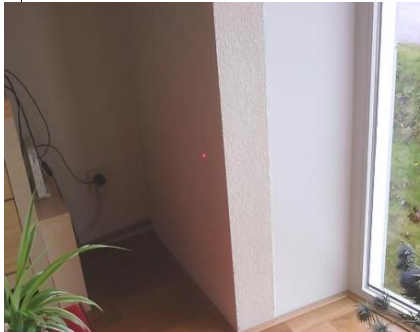
b)

Bovenstaande opnamen verschillen aardig in temperatuur door de warmte van de convector.

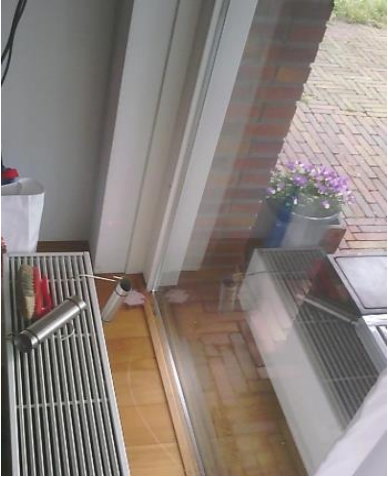
b)

Aansluiting kozijn op de vloer tocht. Hier zat oorspronkelijk een dubbele garagedeur.
